# 平成 19 年度 新潟県中越沖地震 災害調査速報

調 査 日：平成 19 年 7 月 22 日(日)

調査場所：新潟県柏崎市内（詳細は、災害調査コース図を参照下さい。）

調 査 団：(社)地盤工学会北陸支部、新潟県中越沖地震災害調査団

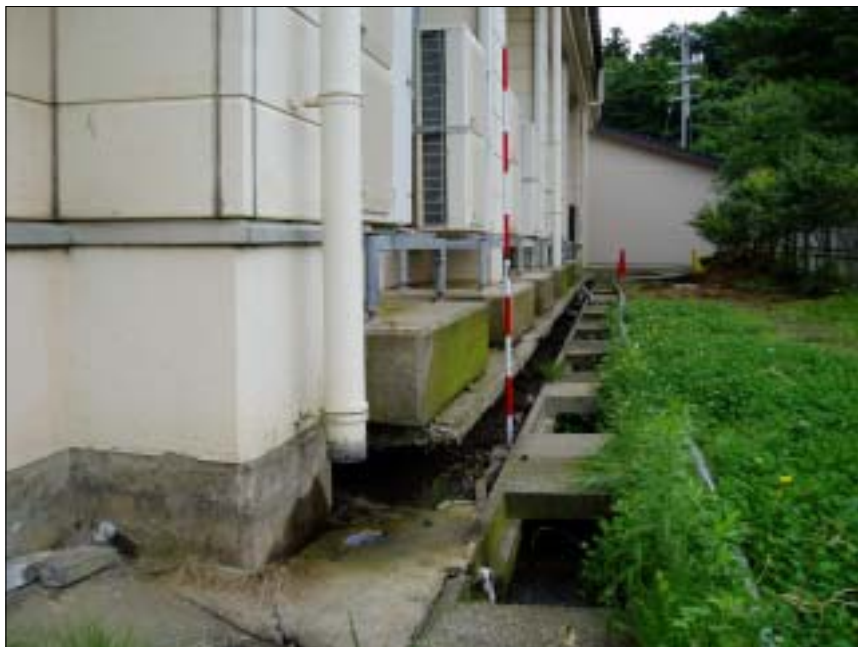
写真名：常盤台-1、東側の段差  
撮影箇所：常盤台地内、剣野小学校  
撮影日：2007年 7月 22日  
コメント：東側の鵜川に向けて地盤が沈下し、校舎との間に段差=約30cmが生じている状況

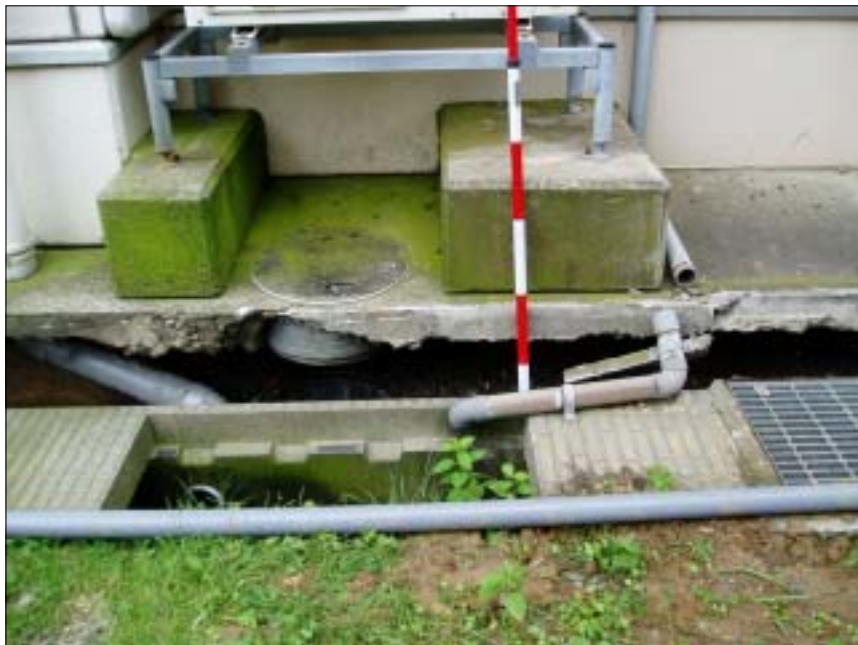
写真名：常盤台-2、下水排水の破損  
撮影箇所：常盤台地内、剣野小学校  
撮影日：2007年 7月 22日  
コメント：校舎東側で地盤が沈下したため、下水や雨水などの排水管が破断している状況

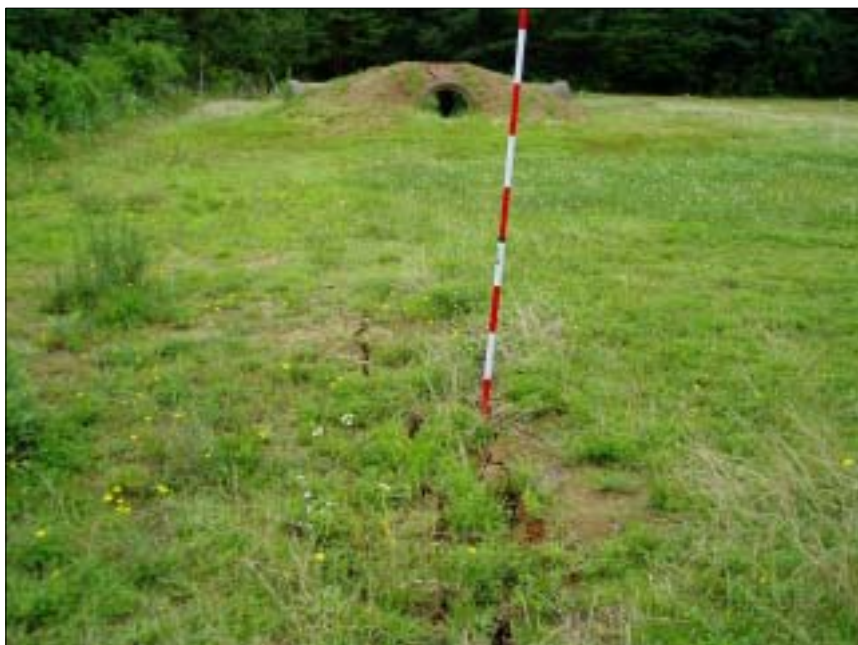
写真名：常盤台-3、グラウンド東側の亀裂  
撮影箇所：常盤台地内、剣野小学校  
撮影日：2007年 7月 22日  
コメント：東側の鵜川に向けて斜面が移動した結果、グラウンドに亀裂が生じている状況

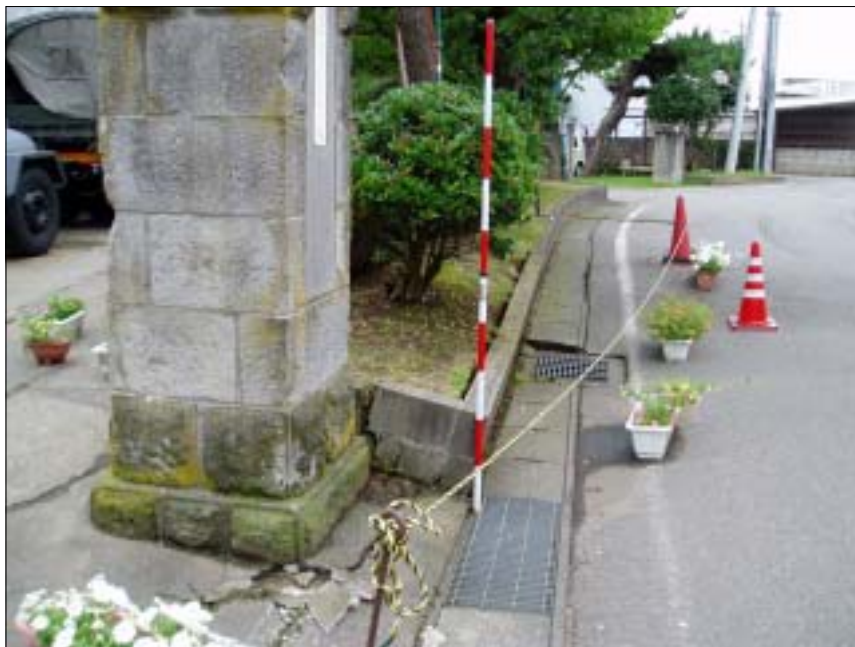
写真名：関町-1、植込みの変状  
 撮影箇所：関町地内、枇杷島小学校  
 撮影日：2007年 7月 22日  
 コメント：校門前の植え込みのブロックが傾斜、沈下している状況

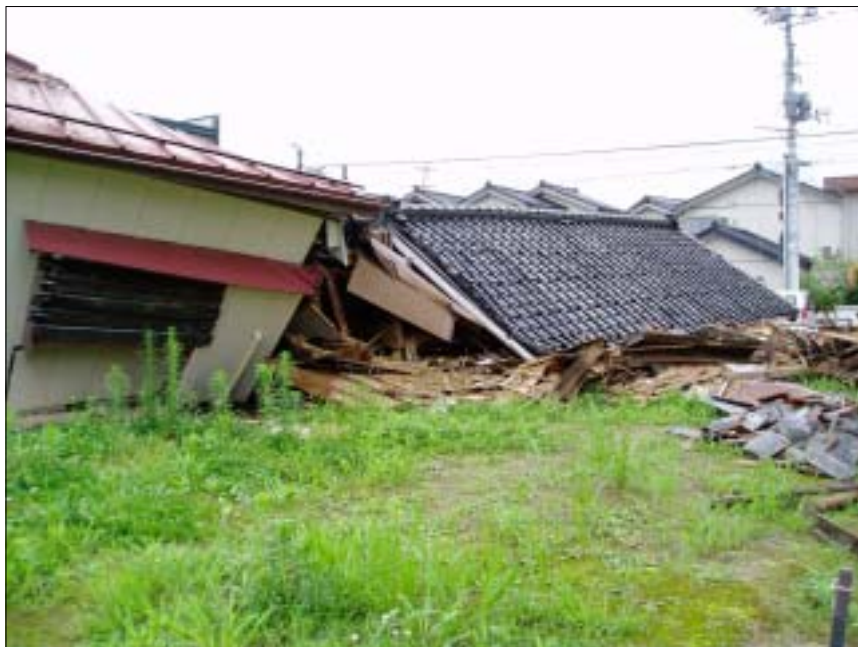
写真名：関町-4、倒壊した建物  
 撮影箇所：関町地内  
 撮影日：2007年 7月 22日  
 コメント：枇杷島小学校から  
 国道353号に入って直ぐの  
 所、古い建物が完全に倒壊し  
 ている状況

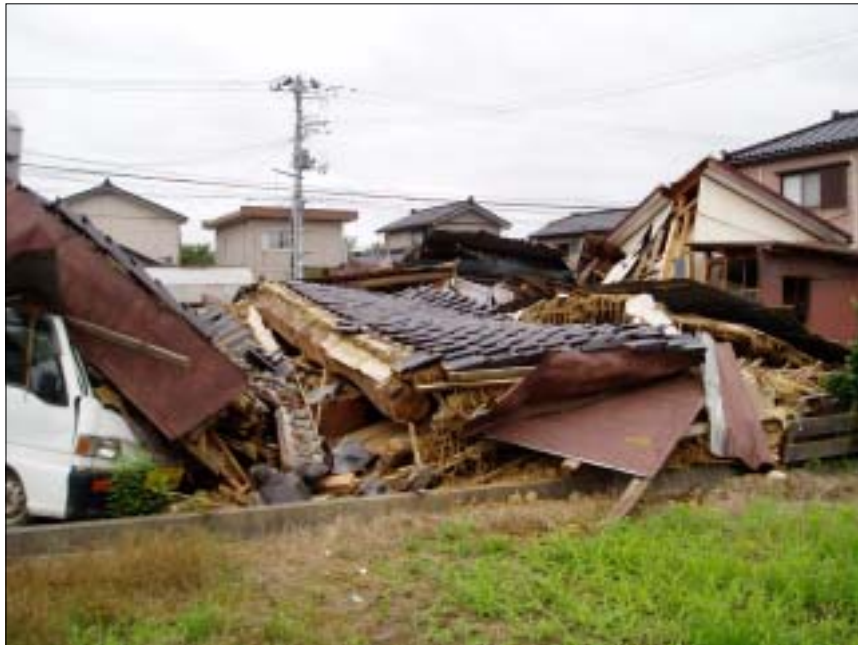
写真名：関町-5、倒壊した建物  
 撮影箇所：関町地内  
 撮影日：2007年 7月 22日  
 コメント：反対側からの写真  
 で、建物で軽四が押し潰され  
 ている状況

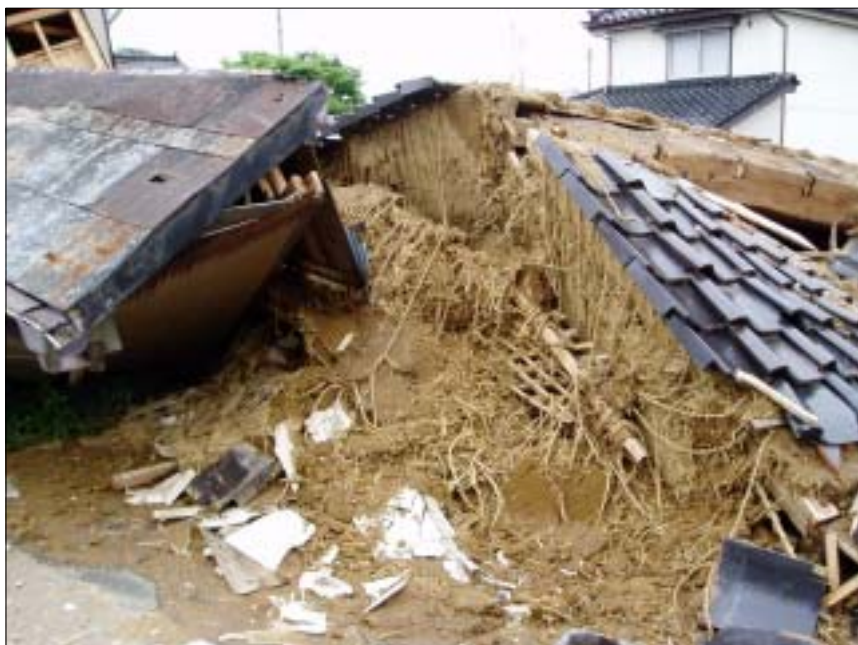
写真名：関町-6、建物の壁構造  
 撮影箇所：関町地内  
 撮影日：2007年 7月 22日  
 コメント：倒壊したてて物の  
 内部から、土壁が露出してい  
 る状況

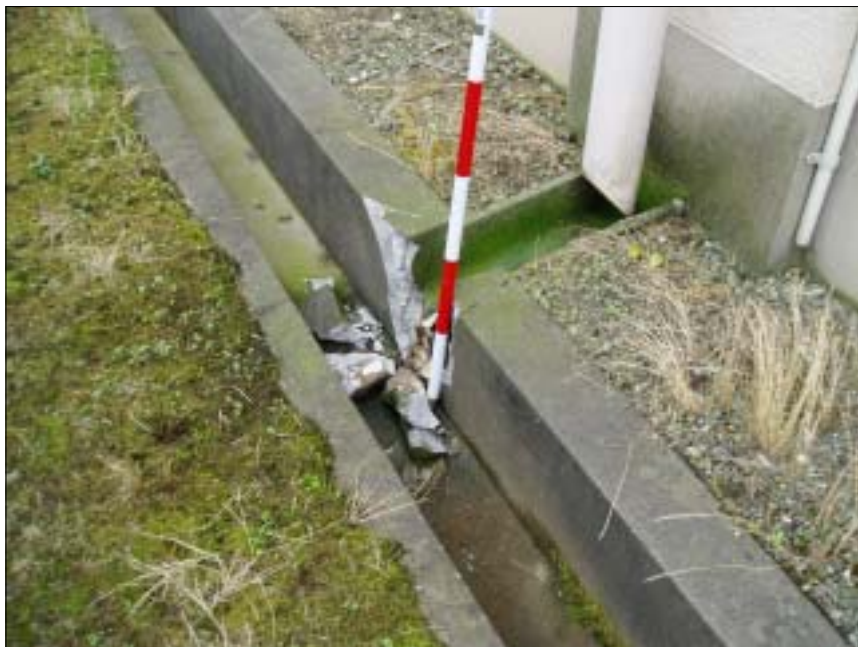
写真名：元城-1、排水路の損傷  
 撮影箇所：元城町、柏崎総合高校  
 撮影日：2007年 7月 22日  
 コメント：排水路が交差する部分で、損傷が見られる状況

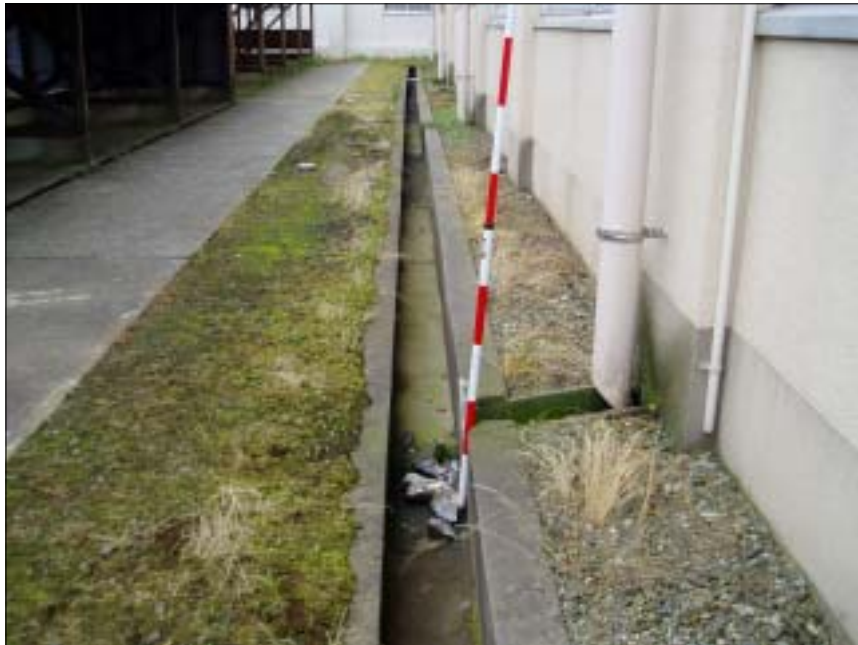
写真名：元城-2、排水路の変形  
 撮影箇所：元城町、柏崎総合高校  
 撮影日：2007年 7月 22日  
 コメント：奥の部分で排水路が校舎とは反対側に変形している状況

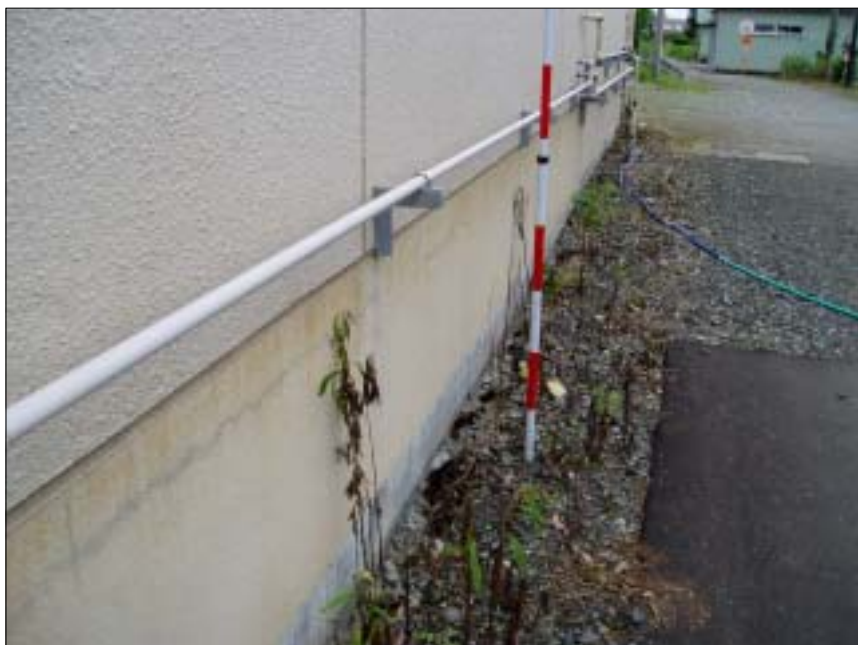
写真名：元城-3、校舎周辺の沈下  
 撮影箇所：元城町、柏崎総合高校  
 撮影日：2007年 7月 22日  
 コメント：河川に隣接している割りに被害が少ない。元城町という名のとおり、総合高校は、城址として比較的良い地盤の上に立っているためか？

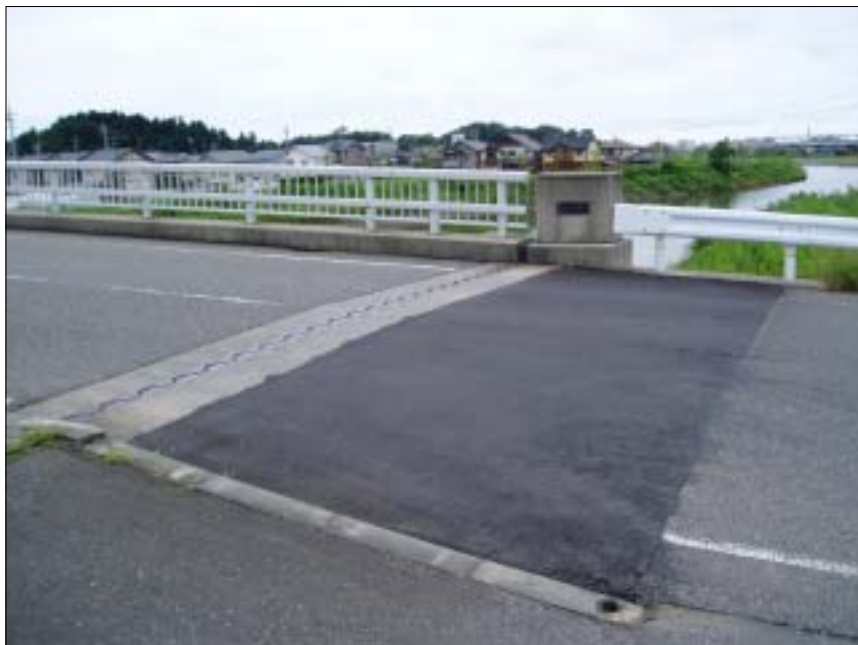
写真名：元城-4、新金曲輪橋の補修  
 撮影箇所：元城町地内  
 撮影日：2007年 7月 22日  
 コメント：柏崎総合高校近くの橋梁、取り付け部が沈下したため舗装の補修が実施している状況

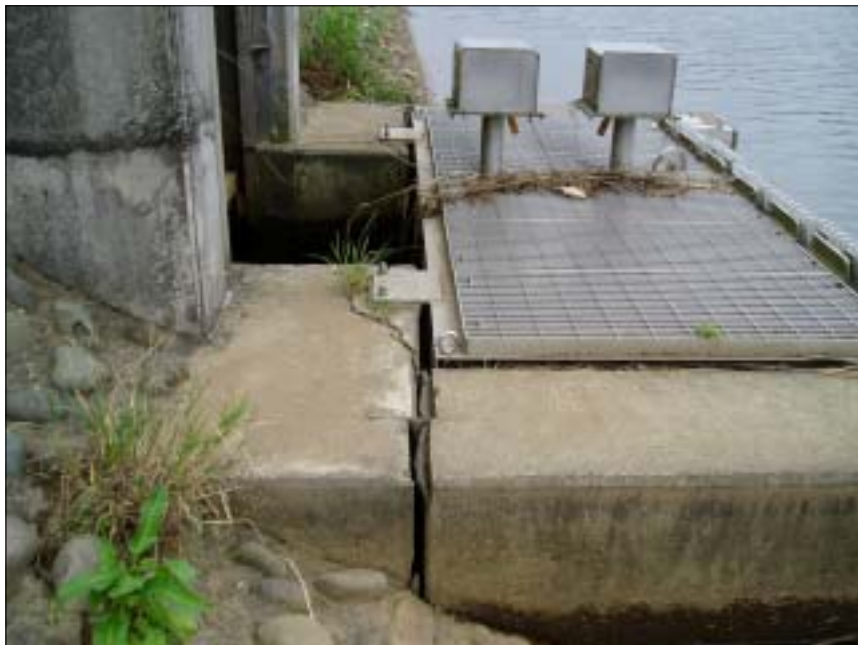
写真名：元城-5、排水施設の損傷  
 撮影箇所：元城町地内  
 撮影日：2007年 7月 22日  
 コメント：新金曲輪橋に隣接する排水施設の損傷状況

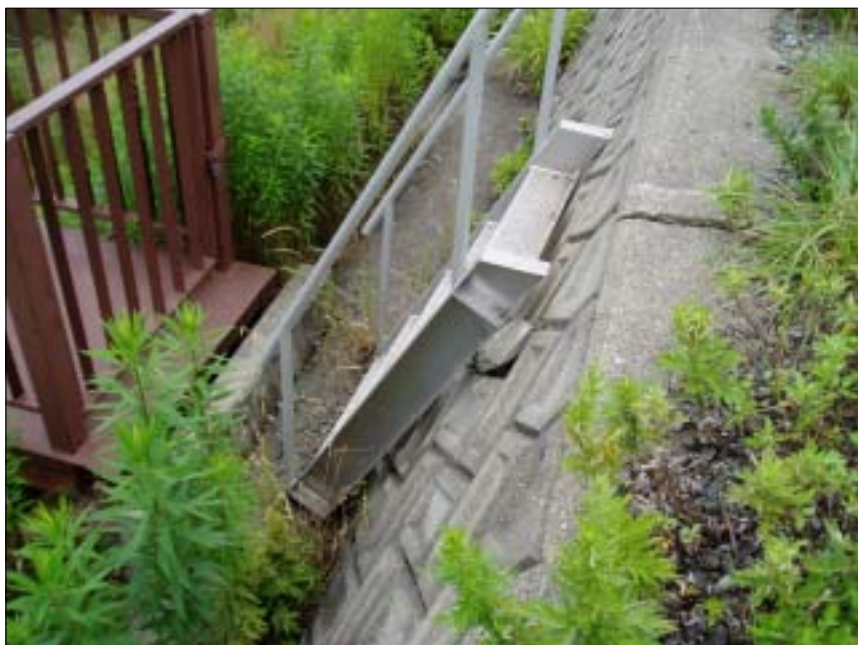
写真名：元城-6、排水施設階段の損傷  
 撮影箇所：元城町地内  
 撮影日：2007年 7月 22日  
 コメント：排水施設のゲートへ行く階段が、ブロック積から外れている状況

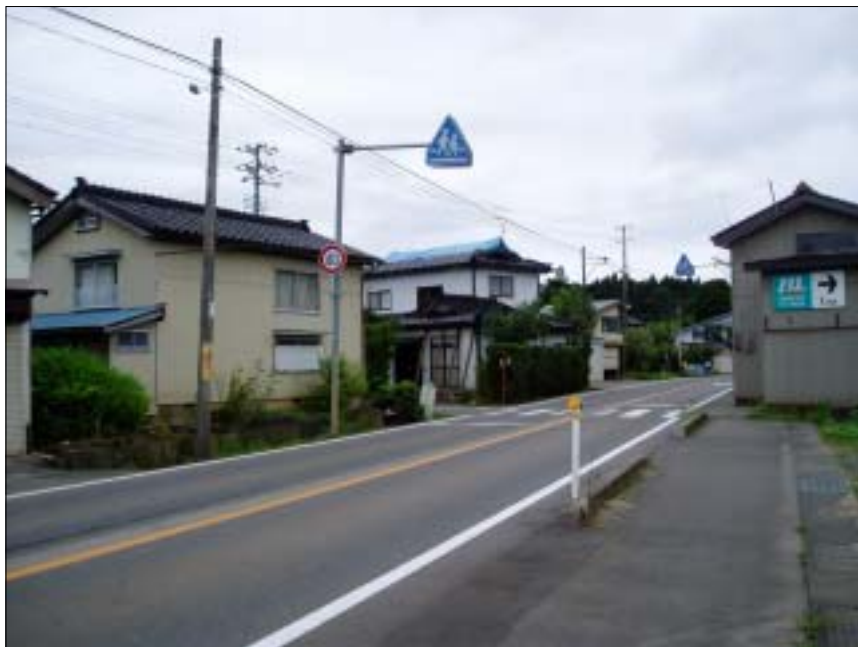
写真名：上方-1、屋根の損傷  
 撮影箇所：上方地内  
 撮影日：2007年 7月 22日  
 コメント：上方地内では、  
 所々で屋根に損傷が見られ、  
 ブルーシートが掛かっている  
 状況

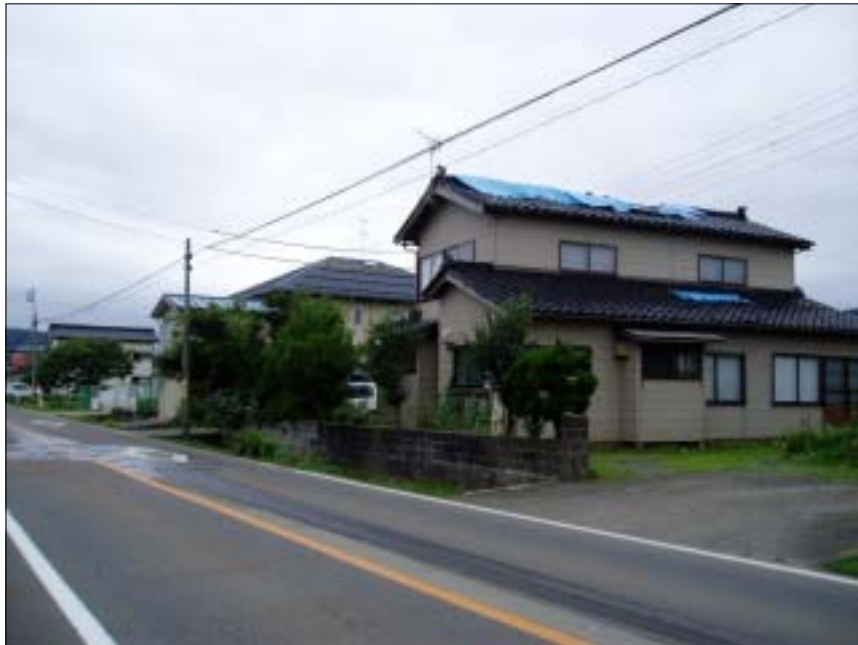
写真名：上方-2、屋根の損傷  
 撮影箇所：上方地内  
 撮影日：2007年 7月 22日  
 コメント：上方地内では、  
 所々で屋根に損傷が見られ、  
 ブルーシートが掛かっている  
 状況

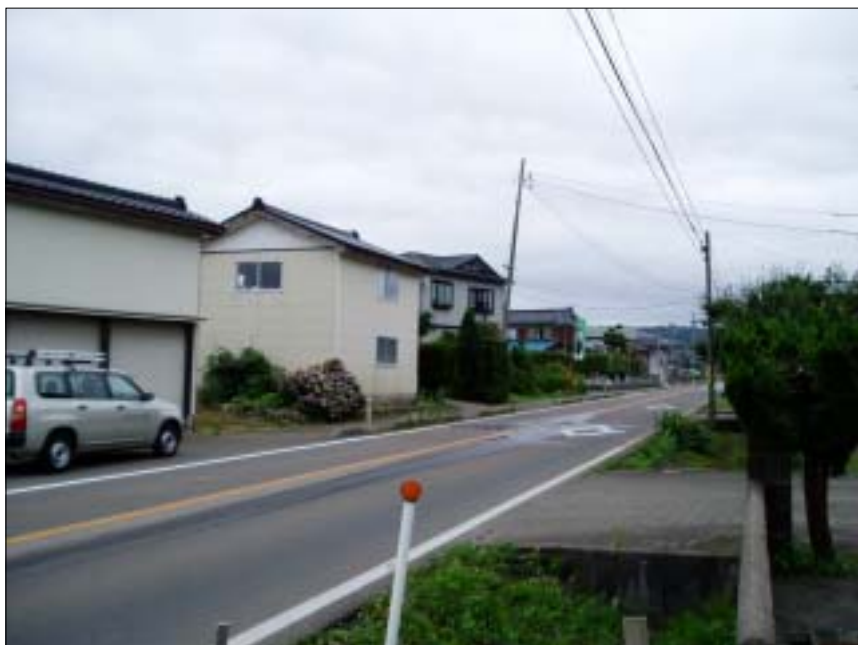
写真名：上方-3、屋根の損傷  
 撮影箇所：上方地内  
 撮影日：2007年 7月 22日  
 コメント：上方地内では、  
 所々で屋根に損傷が見られ、  
 ブルーシートが掛かっている  
 状況

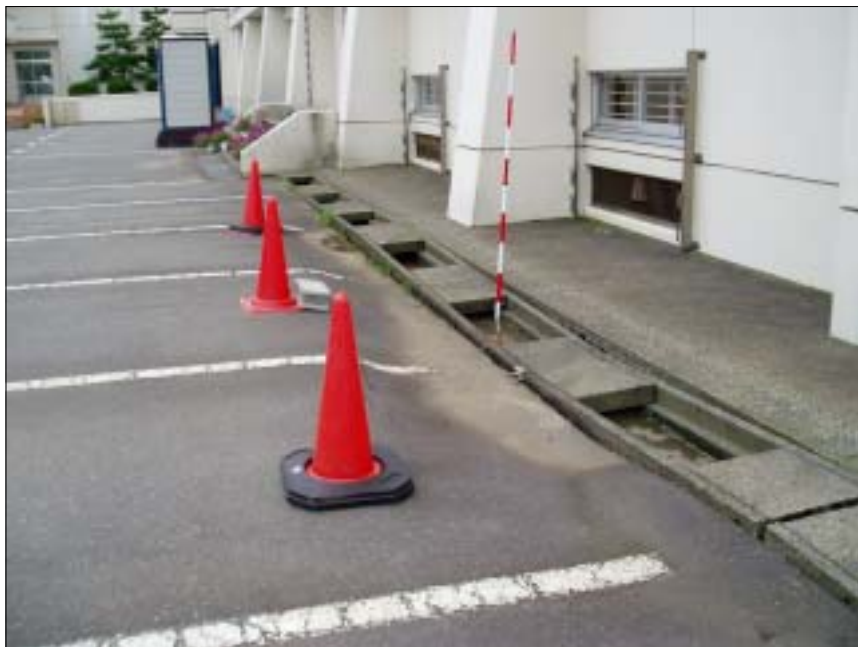
写真名：新道-1、排水路の沈下  
 撮影箇所：新道地内、南中学校  
 撮影日：2007年 7月 22日  
 コメント：体育館横の排水路が沈下して変形している状況。これ以外にも小さな変状は見られるが、外見上はそれほど大きな被害は見られない

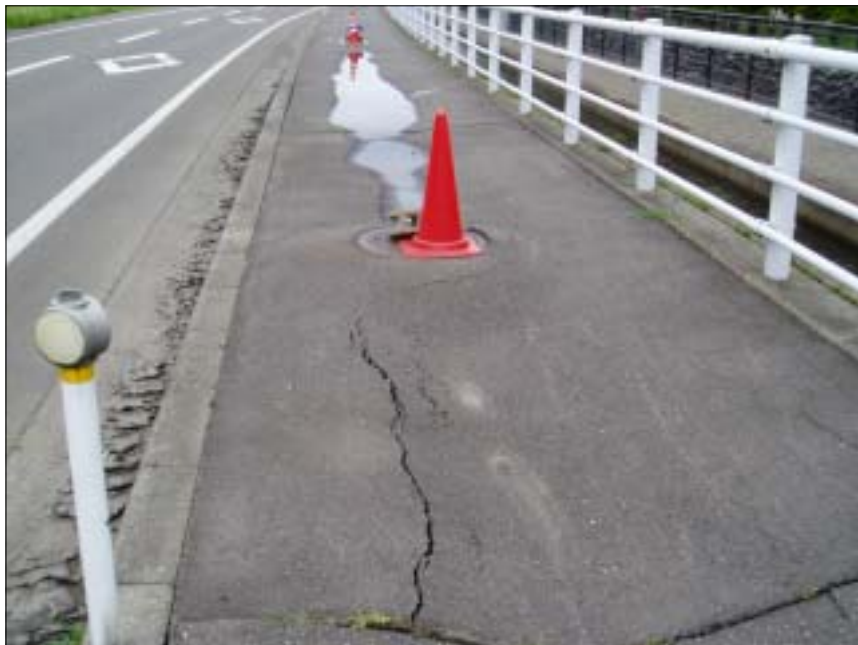
写真名：新道-2、下水管路の沈下  
 撮影箇所：新道地内、南中学校  
 撮影日：2007年 7月 22日  
 コメント：中学校前の農業集落排水の管路部分が沈下して水溜りを作っている状況

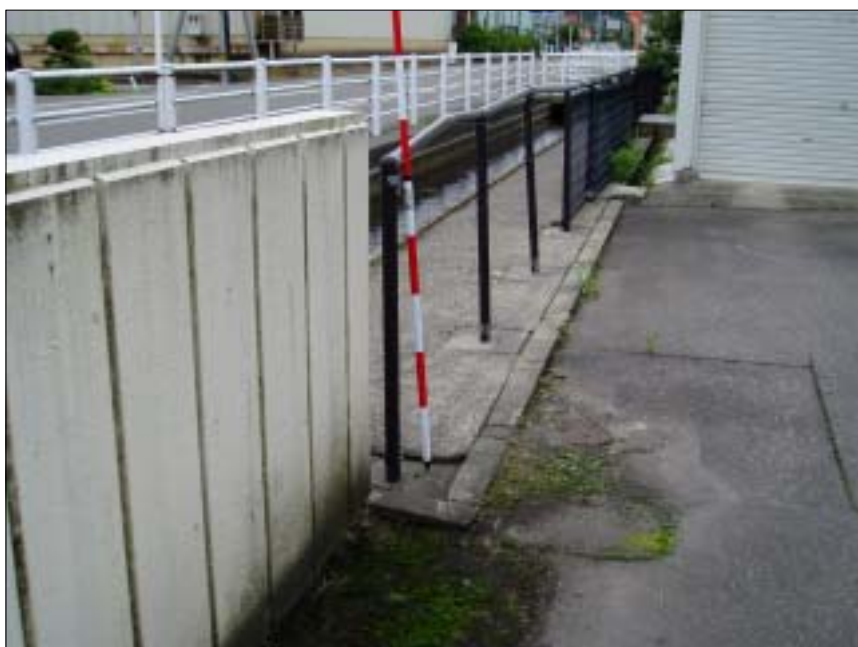
写真名：新道-3、フェンスの損傷  
 撮影箇所：新道地内、南中学校  
 撮影日：2007年 7月 22日  
 コメント：校舎と用水の間にあるフェンスが波打って壊れている状況

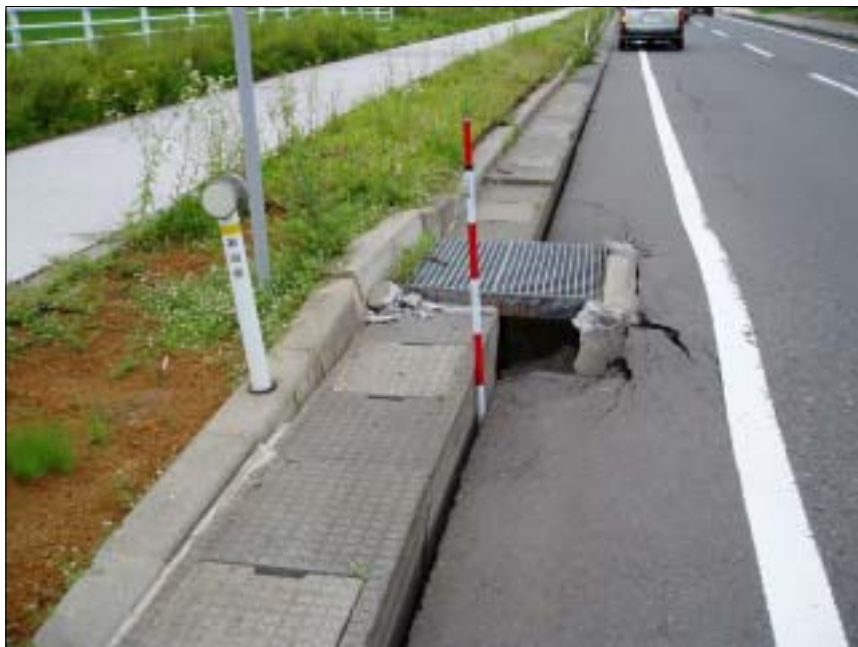
写真名：堀-1、道路の沈下変形  
 撮影箇所：堀地内、県道73号  
 撮影日：2007年 7月 22日  
 コメント：道路の沈下変形に伴って、排水路や柵が飛び出している状況

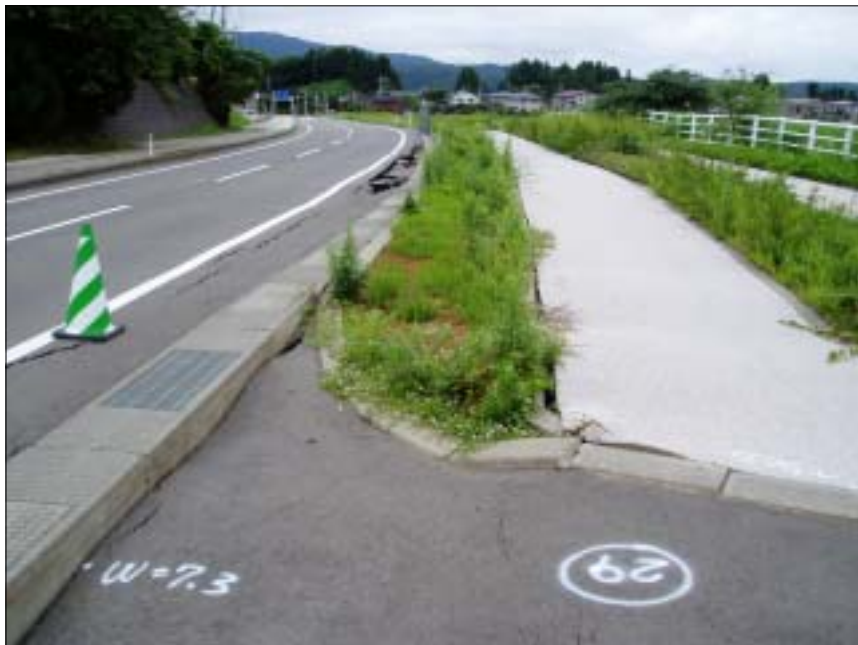
写真名：堀-2、道路の沈下変形  
 撮影箇所：堀地内、県道73号  
 撮影日：2007年 7月 22日  
 コメント：道路が大きく沈下して、可変側溝が飛び出している状況、西方向を臨む

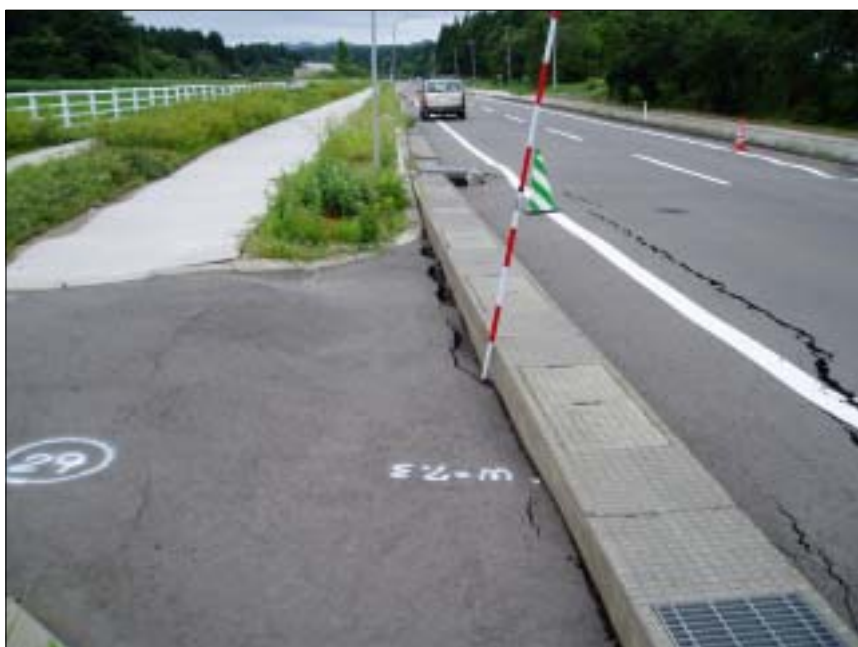
写真名：堀-3、道路の沈下変形  
 撮影箇所：堀地内、県道73号  
 撮影日：2007年 7月 22日  
 コメント：道路が大きく沈下して、可変側溝が飛び出している状況、東方向を臨む

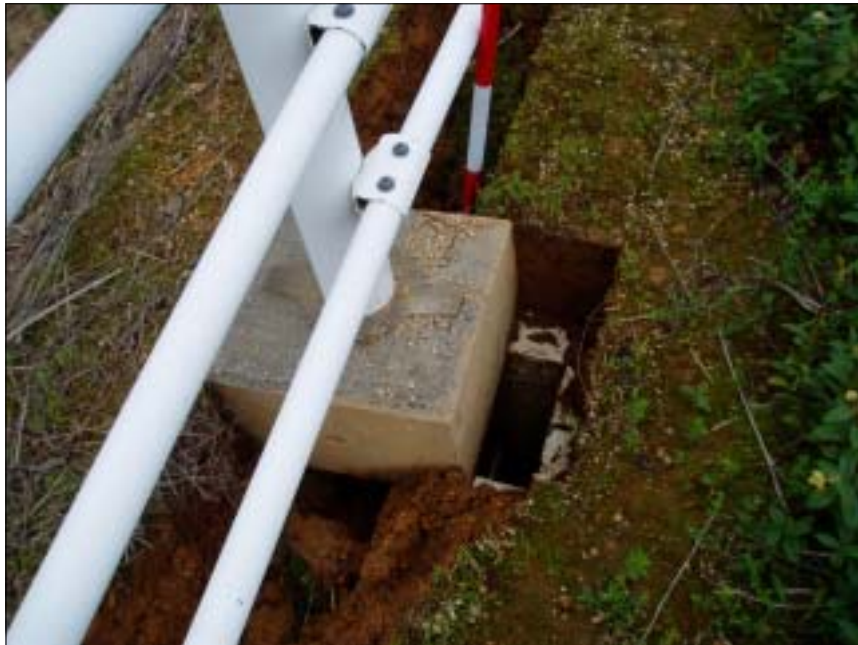
写真名：堀-5、ガードパイプの基礎  
 撮影箇所：堀地内、県道73号  
 撮影日：2007年 7月 22日  
 コメント：変形湾曲したガードパイプの基礎部分の状況、基礎下に発泡スチロールが見える

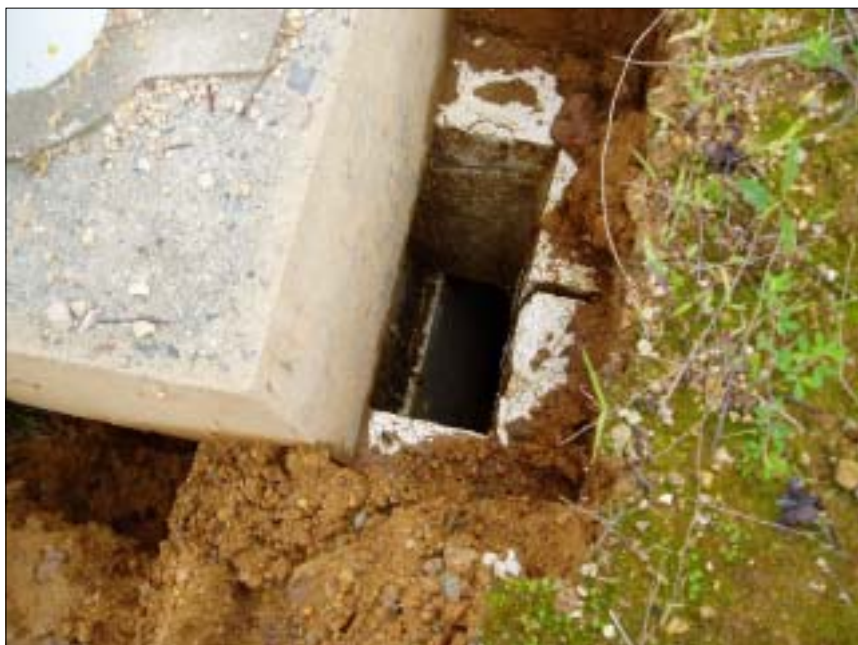
写真名：堀-6、ガードパイプの基礎  
 撮影箇所：堀地内、県道73号  
 撮影日：2007年 7月 22日  
 コメント：基礎下には深くまで発泡スチロールが見える。道路の基礎地盤が軟弱で、発泡スチロールによる軽量盛土を施工した区間か？

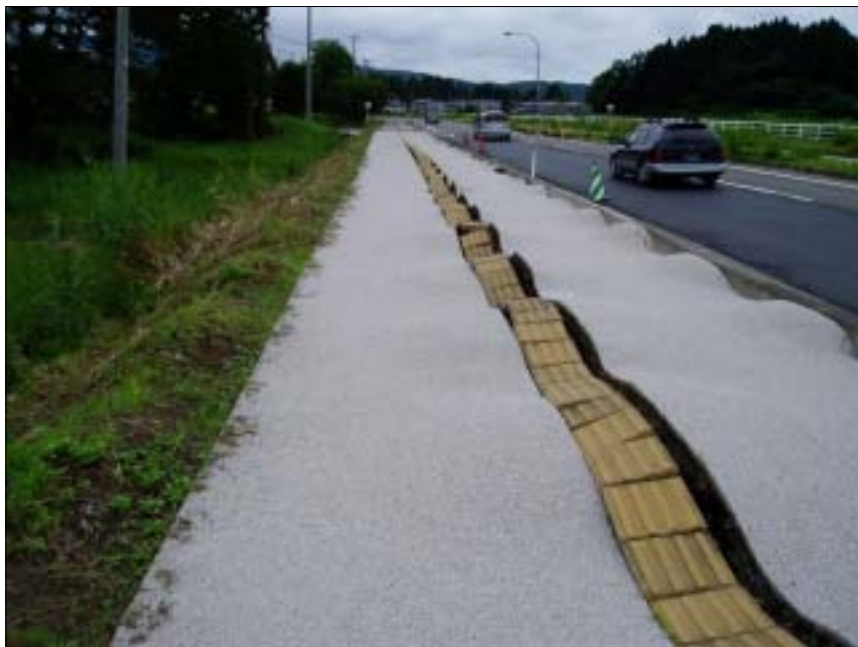
写真名：堀-7、道路歩道部の  
湾曲  
撮影箇所：堀地内、県道73号  
撮影日：2007年 7月 22日  
コメント：沈下変形箇所  
に隣接して、歩道が大きく見事に  
波状に湾曲した箇所が見られ  
た。軽量盛土の圧縮に伴う影  
響か?西方向を臨む。

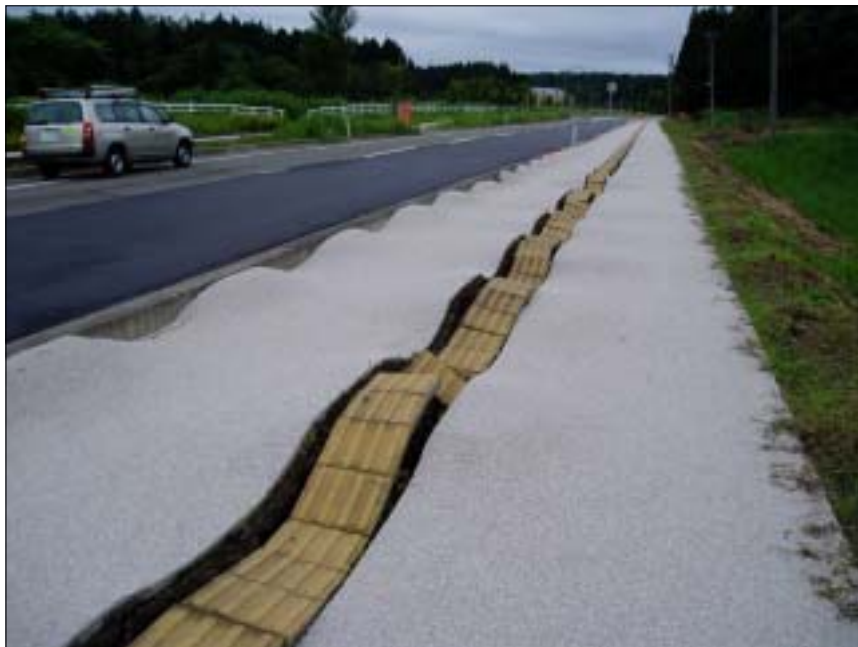
写真名：堀-8、道路歩道部の  
湾曲  
撮影箇所：堀地内、県道73号  
撮影日：2007年 7月 22日  
コメント：沈下変形箇所  
に隣接して、歩道が大きく見事に  
波状に湾曲した箇所が見られ  
た。軽量盛土の圧縮に伴う影  
響か?東方向を臨む。

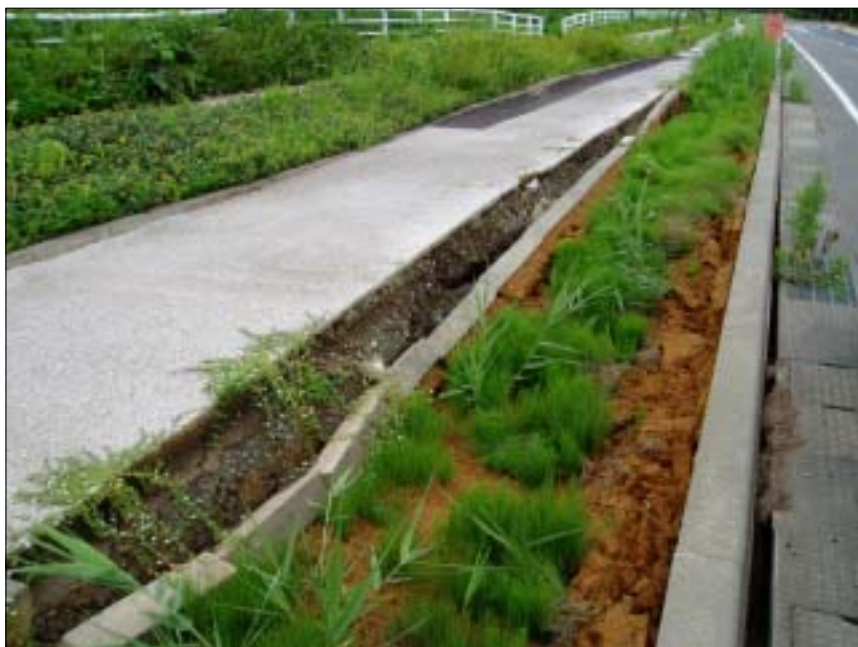
写真名：堀-9、路側帯の沈下  
変形  
撮影箇所：堀地内、県道73号  
撮影日：2007年 7月 22日  
コメント：歩道湾曲部の道路  
を挟んで反対側の状況

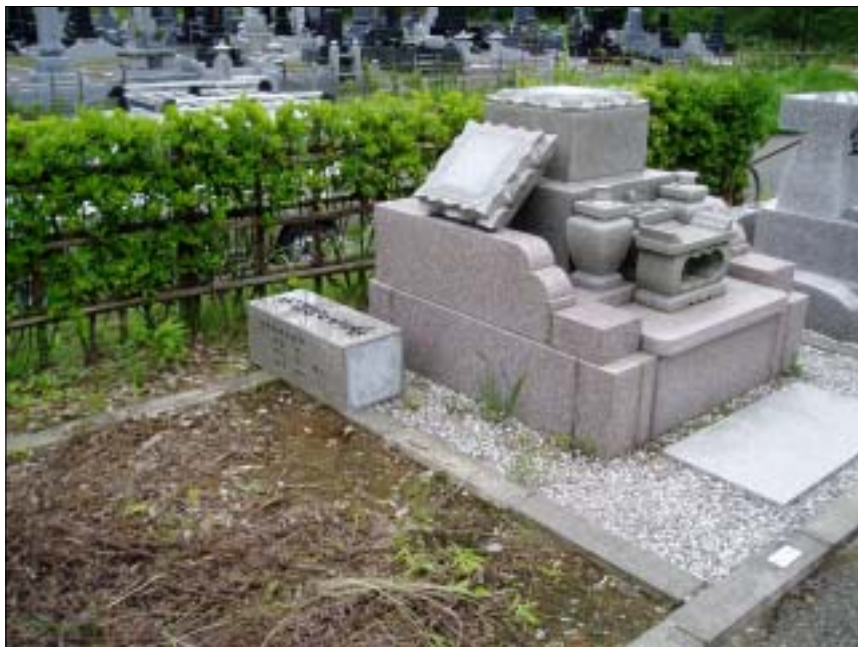
写真名：堀-10、墓石の転落  
 撮影箇所：堀地内、柏崎墓園  
 撮影日：2007年 7月 22日  
 コメント：比較的新しい墓であるが、墓石を積み上げただけの構造であり、落下している。

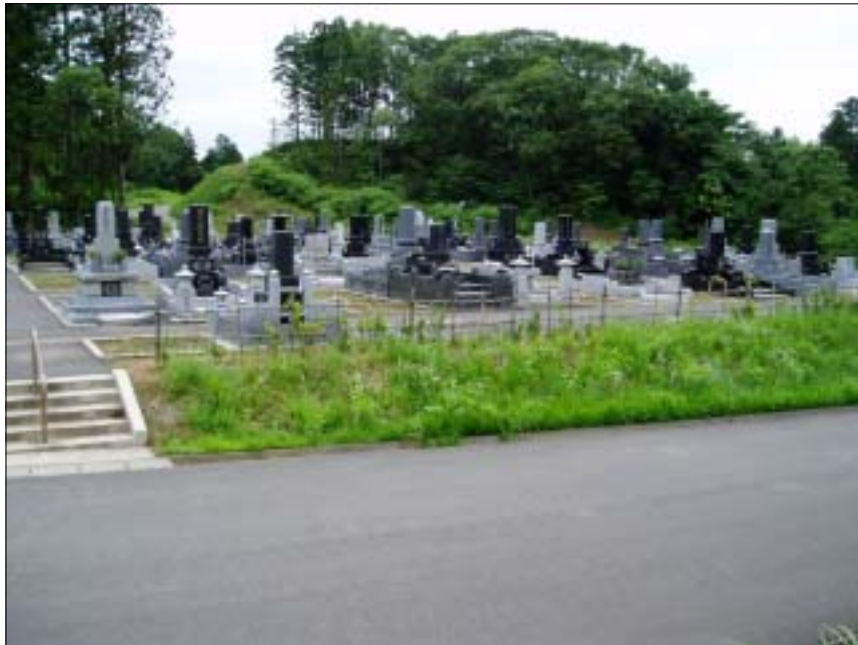
写真名：堀-11、墓園の遠景  
 撮影箇所：堀地内、柏崎墓園  
 撮影日：2007年 7月 22日  
 コメント：道路から少し上った丘陵にある墓園の状況。比較的新しい墓苑で、先の中越地震を経験しているためか、被害は非常に少ない。

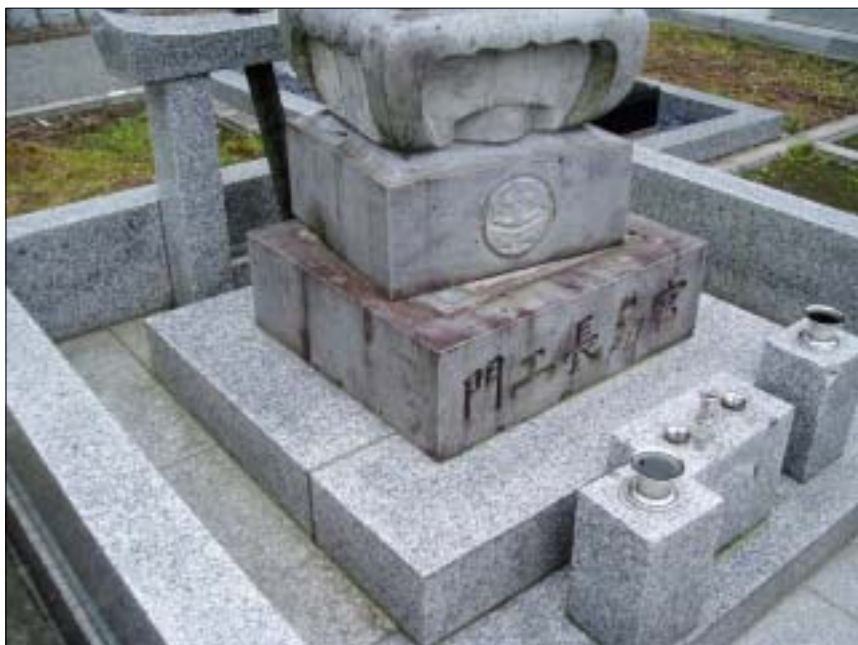
写真名：堀-12、墓石の移動  
 撮影箇所：堀地内、柏崎墓園  
 撮影日：2007年 7月 22日  
 コメント：古い墓石が移動している状況

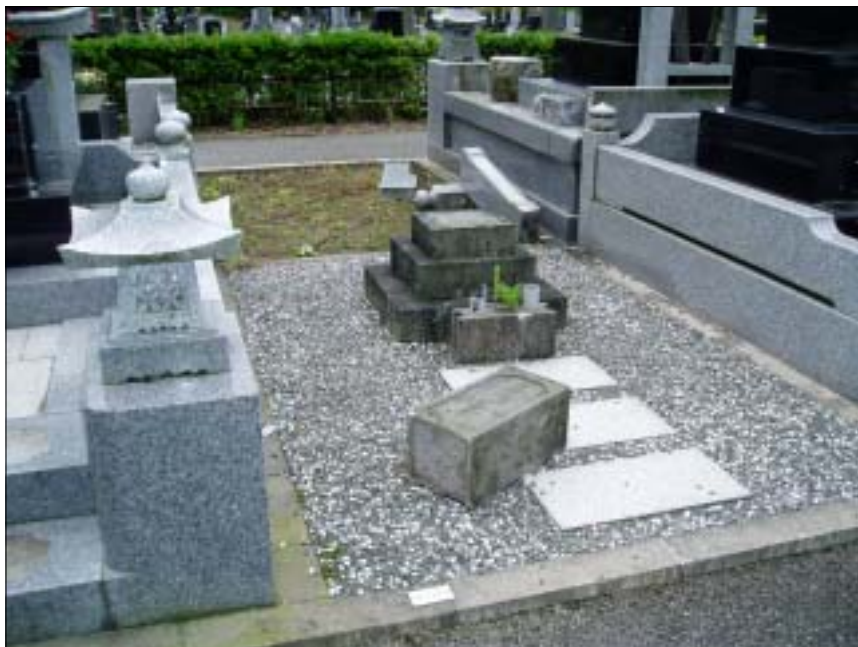
写真名：堀-13、墓石の転倒  
 撮影箇所：堀地内、県道73号  
 撮影日：2007年 7月 22日  
 コメント：古い墓石や新しくても不安定な飾り石が転倒している状況

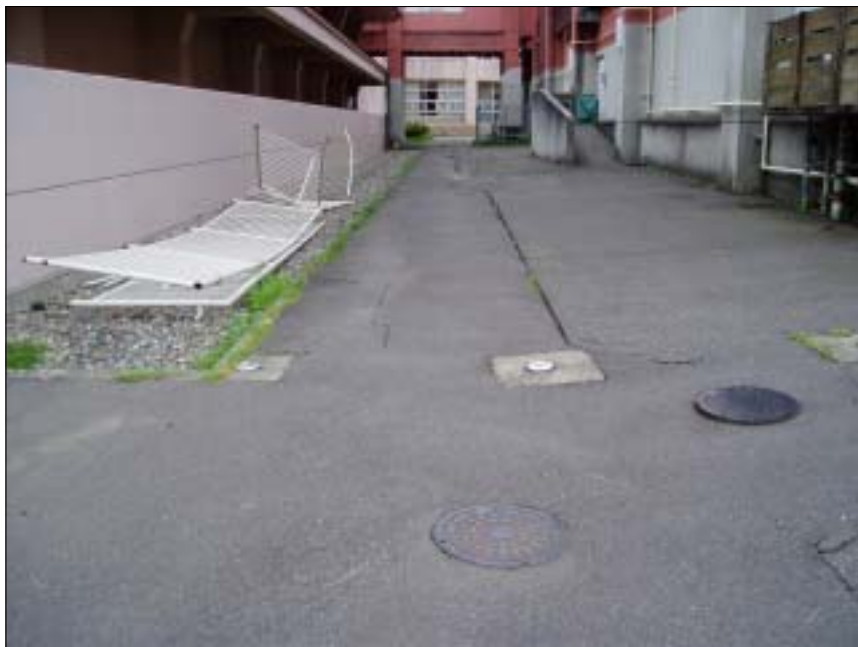
写真名：軽井川-1、下水管路の沈下  
 撮影箇所：軽井川地内、新潟産業大学  
 撮影日：2007年 7月 22日  
 コメント：校舎間に布設している下水管路の部分が沈下している状況。左側には、地震によって破損したと思われる手摺が置かれている。

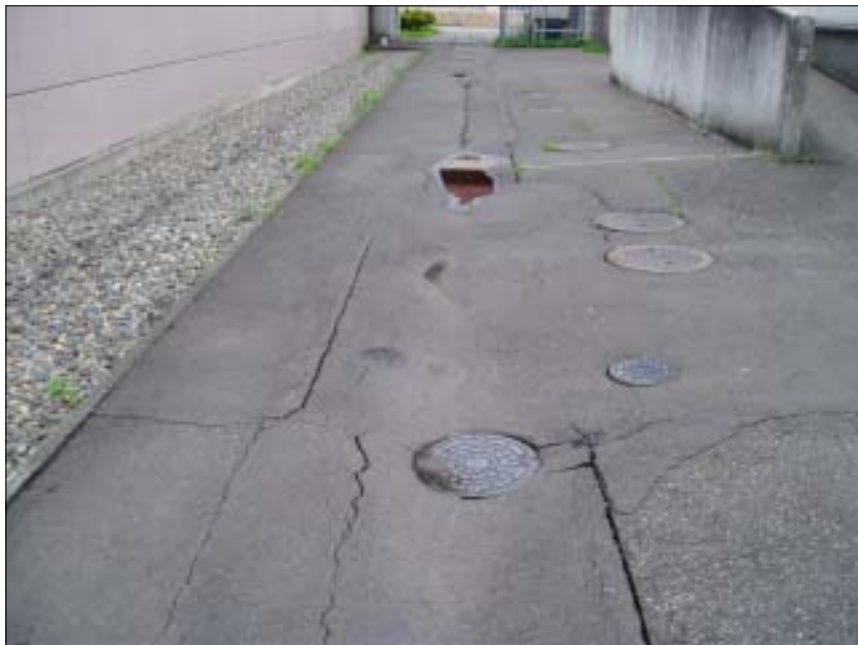
写真名：軽井川-2、下水管路の沈下  
 撮影箇所：軽井川地内、新潟産業大学  
 撮影日：2007年 7月 22日  
 コメント：校舎の間を走っている下水管路が沈下している状況の拡大。

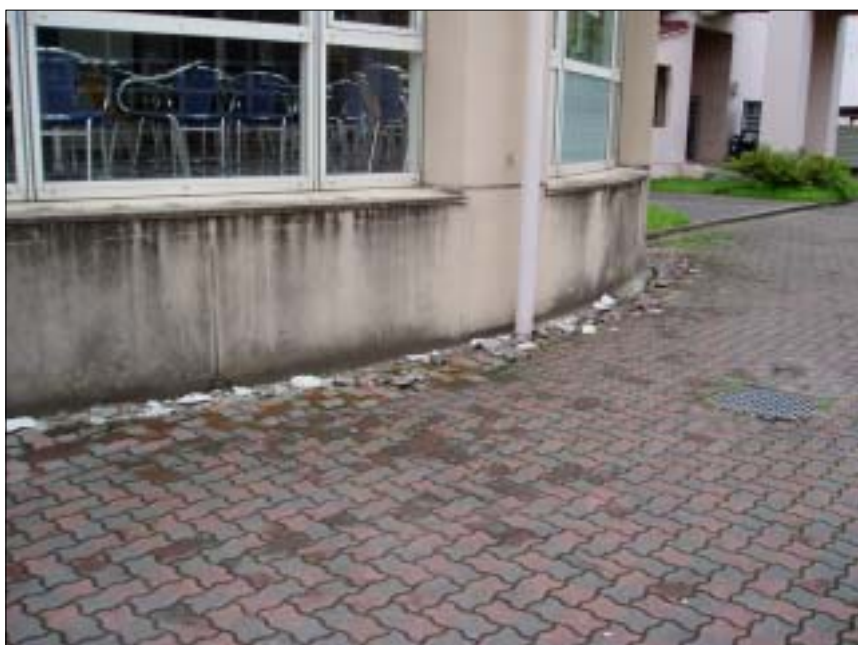
写真名：軽井川-3、敷きブロックの破損  
 撮影箇所：軽井川地内、新潟産業大学  
 撮影日：2007年 7月 22日  
 コメント：食堂脇のインターロッキングブロックが破損している状況

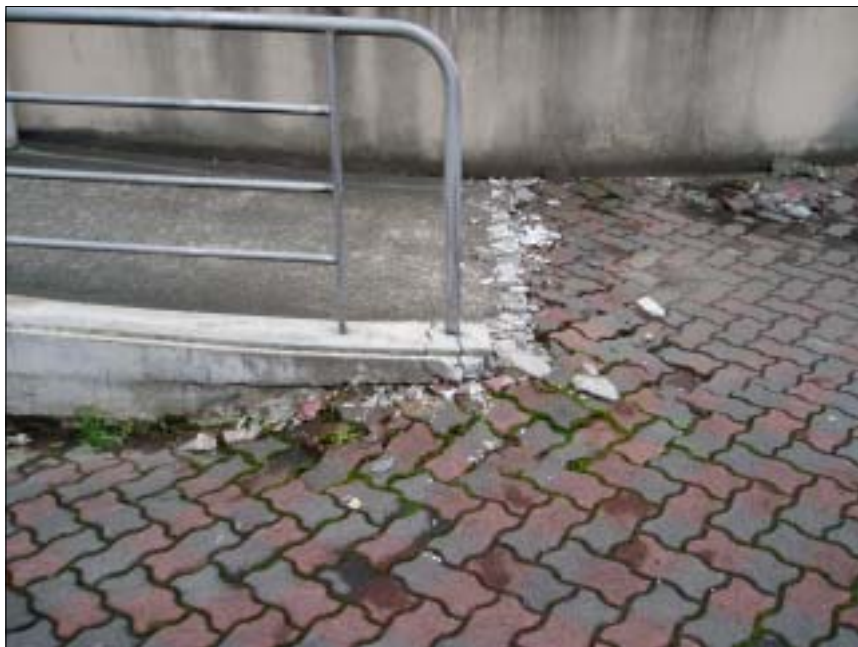
写真名：軽井川-4、敷きブロックの破損  
 撮影箇所：軽井川地内、新潟産業大学  
 撮影日：2007年 7月 22日  
 コメント：食堂脇のインターロッキングブロックが破損している状況

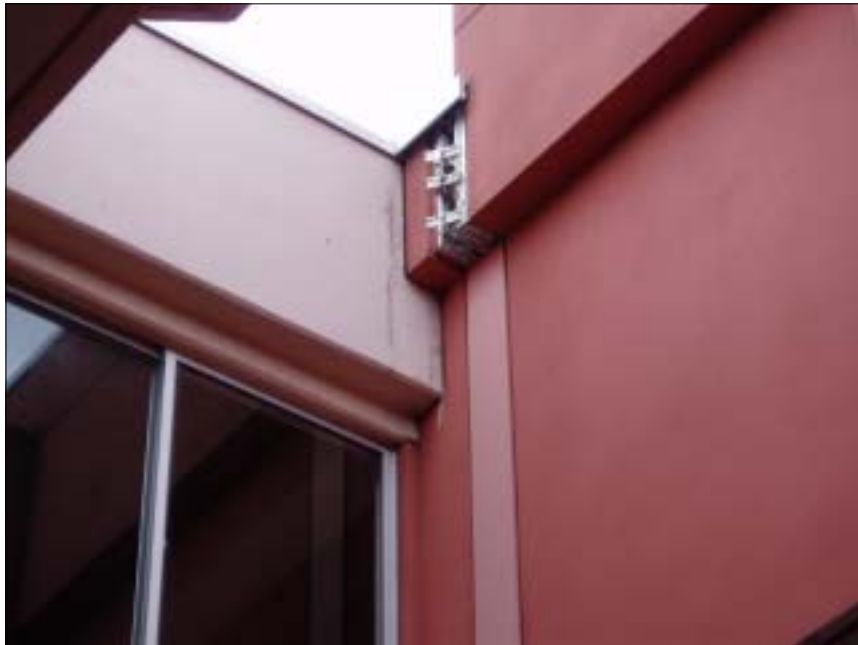
写真名：軽井川-5、渡り廊下接続部の損傷  
 撮影箇所：軽井川地内、新潟産業大学  
 撮影日：2007年 7月 22日  
 コメント：校舎間を繋ぐ渡り廊下の接続部分に力が集中して破損し、カバーが落下している状況

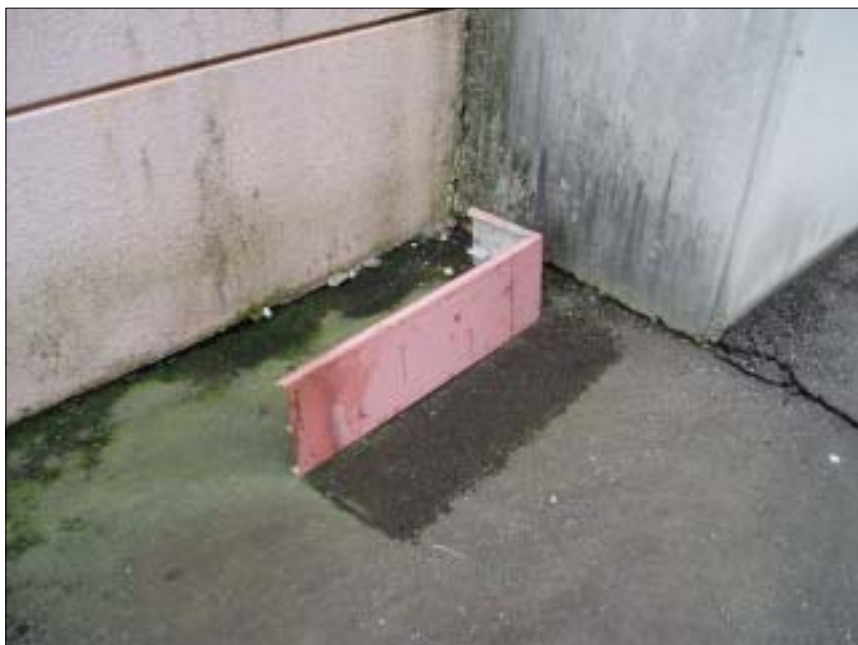
写真名：軽井川-6、落下したカバー  
 撮影日：2007年 7月 22日  
 コメント：校舎間を繋ぐ渡り廊下の接続部分に力が集中して破損し、カバーが落下している状況

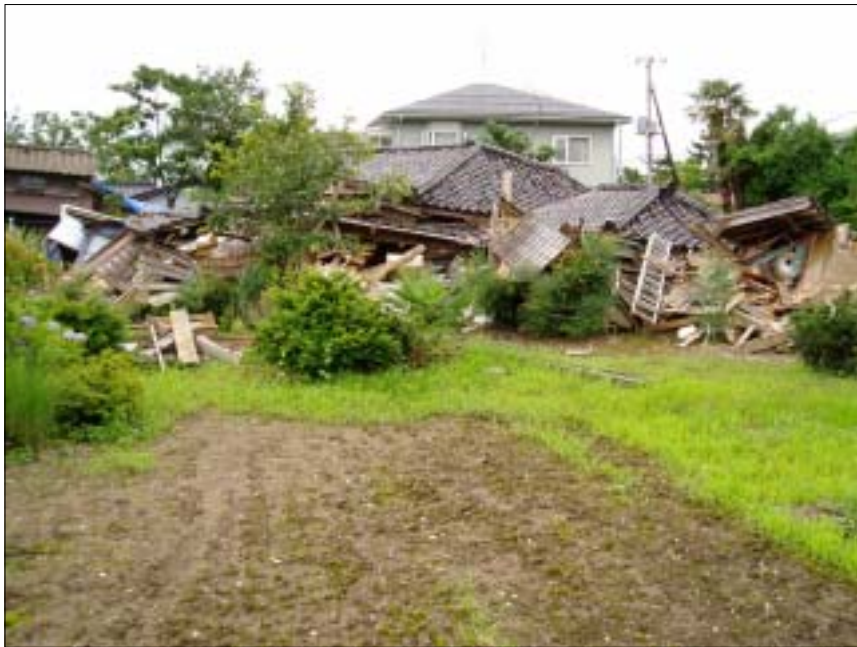
写真名：中道-1、家屋の倒壊  
 撮影箇所：中道地内、県道73号沿い  
 撮影日：2007年 7月 22日  
 コメント：県道脇の古い家屋が完全に倒壊している状況

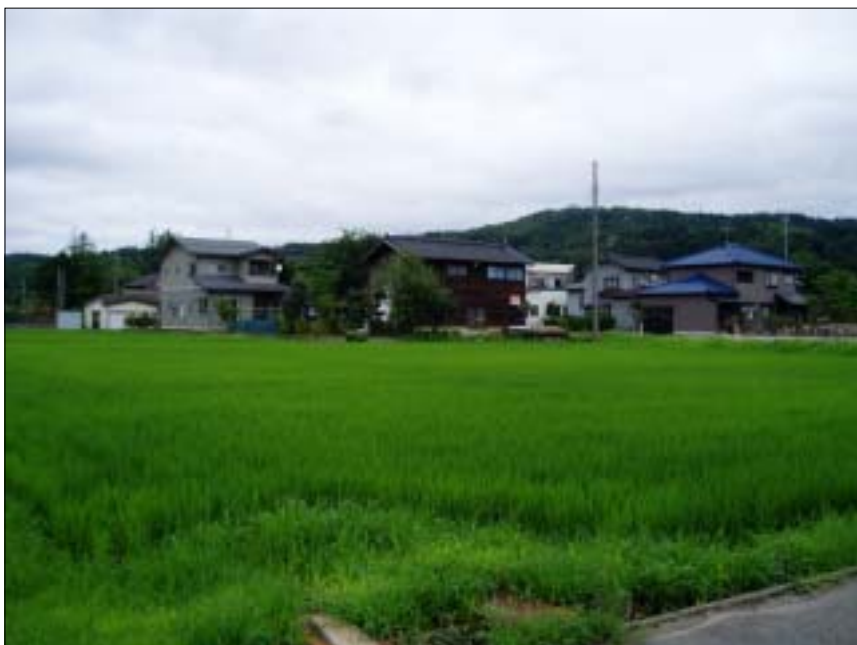
写真名：中道-3、家屋の損傷  
 撮影箇所：中道地内、県道73号沿い  
 撮影日：2007年 7月 22日  
 コメント：周辺では、倒壊家屋以外にはさほど大きな被害が発生していないようである

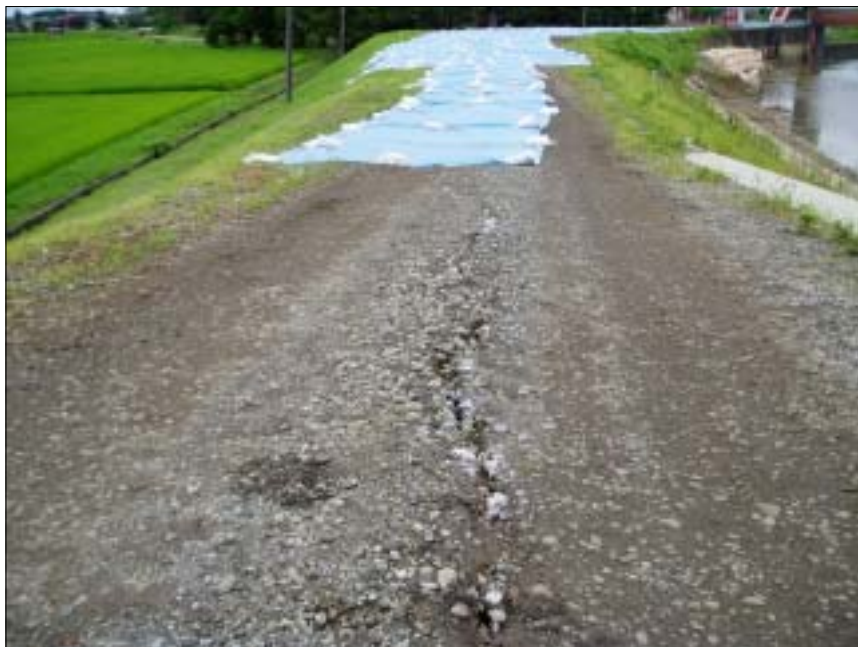
写真名：中道-4、堤防の亀裂  
 撮影箇所：中道地内、大正橋  
 撮影日：2007年 7月 22日  
 コメント：大正橋下流側の左岸堤防には、大きな亀裂が入っている。ブルーシートで養生をしている状況
