# 平成 19 年度 新潟県中越沖地震 災害調査速報

調 査 日：平成 19 年 7 月 22 日(日)

調査場所：新潟県柏崎市内（詳細は、災害調査コース図を参照下さい。）

調 査 団：(社)地盤工学会北陸支部、新潟県中越沖地震災害調査団

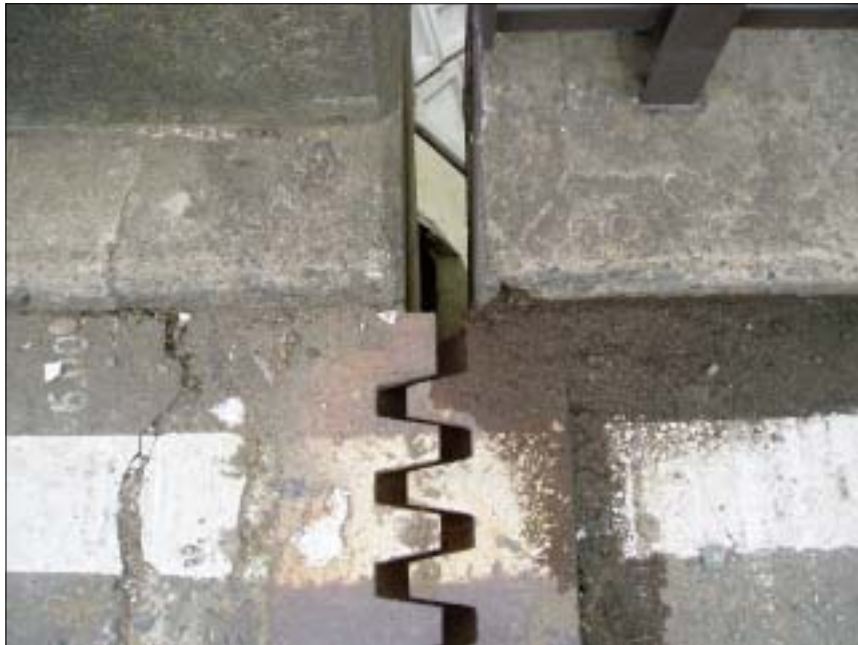
写真名：中道-5、橋梁ジョイント部の開き  
 撮影箇所：中道地内、大正橋  
 撮影日：2007年 7月 22日  
 コメント：左岸側のジョイントは、橋桁と橋台がぶつかって、損傷や隙間が生じている

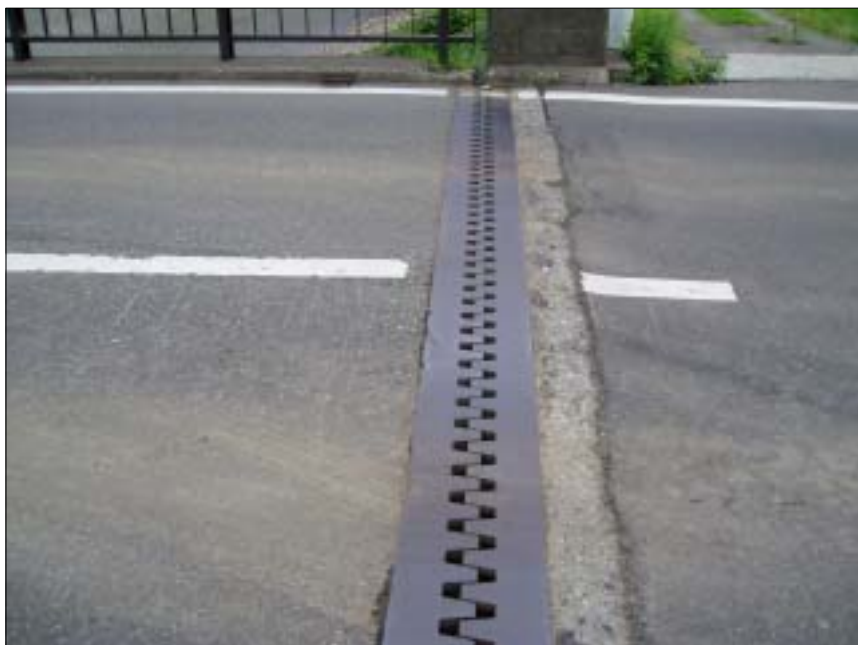
写真名：中道-6、橋梁ジョイント部の開き  
 撮影箇所：中道地内、大正橋  
 撮影日：2007年 7月 22日  
 コメント：左岸側のジョイントは、橋桁と橋台がぶつかって、損傷や隙間が生じている

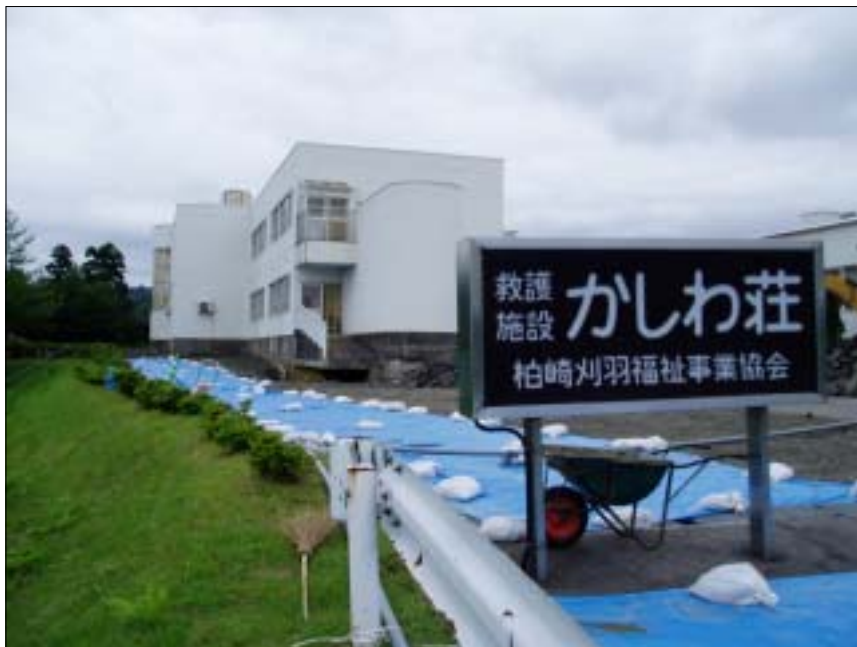
写真名：畔屋-1、法面の沈下  
変状  
撮影箇所：畔屋地内、かしわ  
荘  
撮影日：2007年 7月 22日  
コメント：かしわ荘は、少し  
小高い丘の上にあるが、北側  
の法面に変状が生じ、大きな  
沈下と亀裂が生じている。

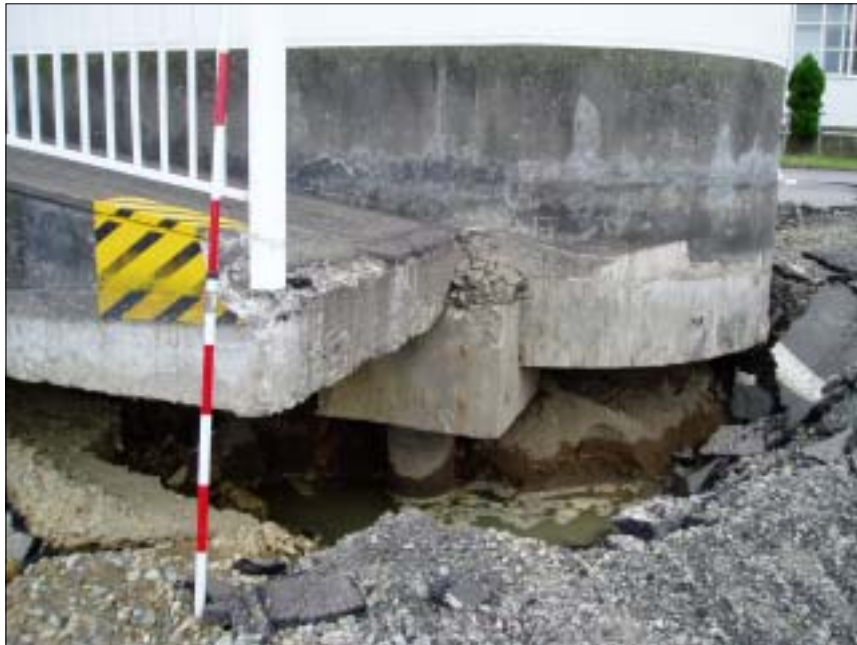
写真名：畔屋-2、建物周辺の  
沈下  
撮影箇所：畔屋地内、かしわ  
荘  
撮影日：2007年 7月 22日  
コメント：隣接する法面の沈  
下変状に伴い、建物周辺でも  
大きな沈下が生じている状況

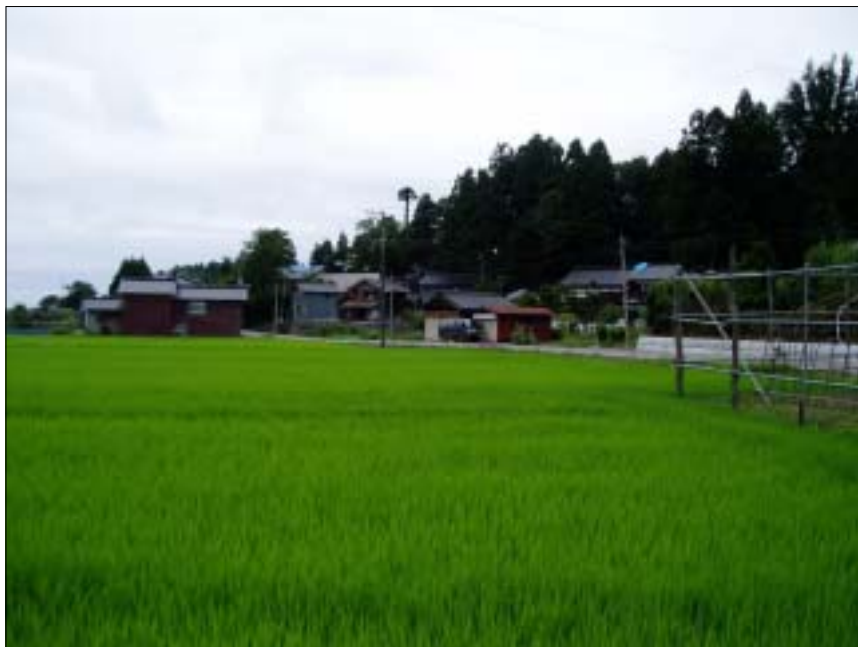
写真名：畔屋-4、家屋の被災状況  
 撮影箇所：畔屋地内、丘陵南側  
 撮影日：2007年 7月 22日  
 コメント：畔屋地内では、屋根にブルーシートを張った被災家屋が散見される

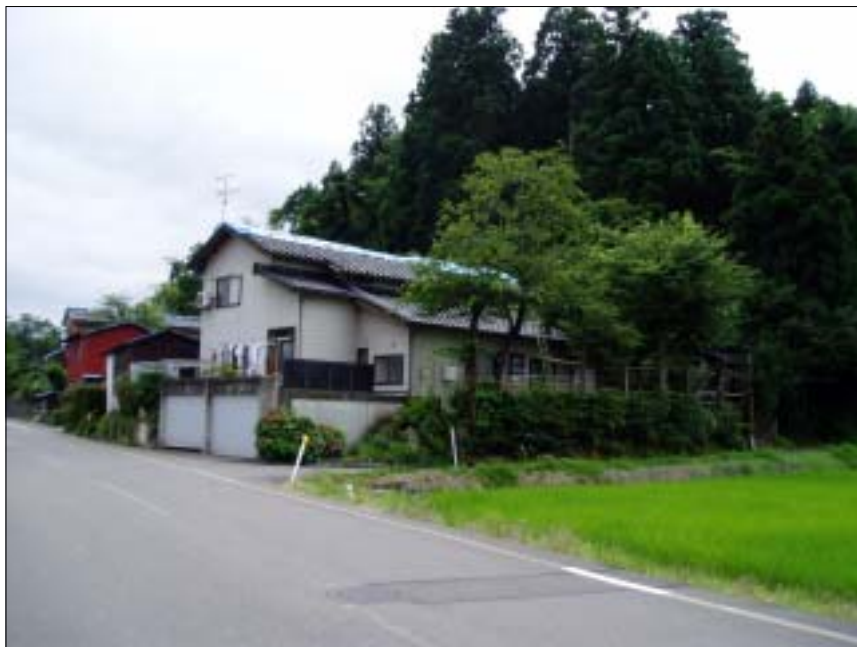
写真名：畔屋-7、家屋の被災状況  
 撮影箇所：畔屋地内、丘陵北側  
 撮影日：2007年 7月 22日  
 コメント：畔屋北側の丘陵と接する部分では、屋根など家屋の被害が散見される

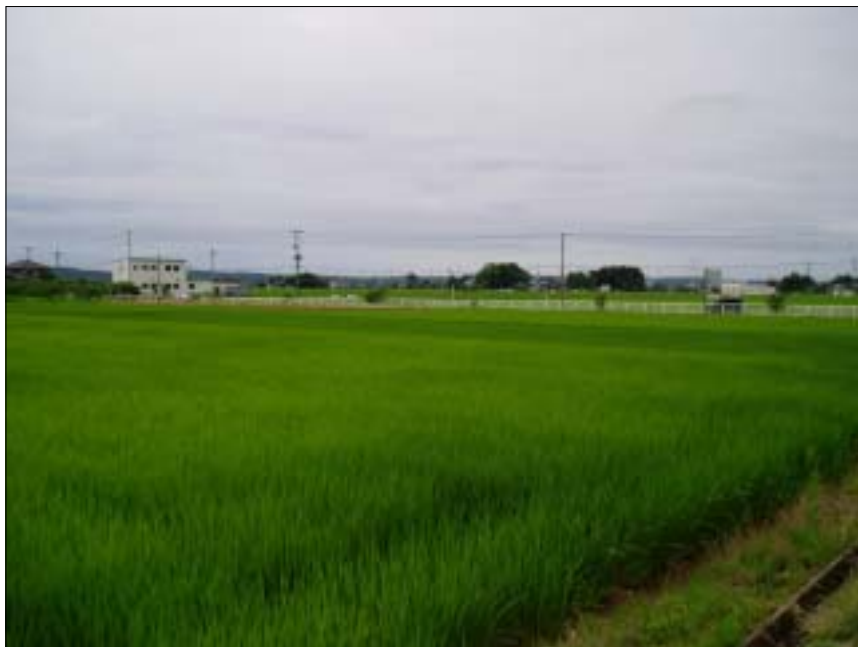
写真名：与三-1、家屋の被災状況  
 撮影箇所：与三地内  
 撮影日：2007年 7月 22日  
 コメント：畔屋地内から北側の与三地内を見ると、丘陵周辺には屋根のブルーシートが掛かった家屋が多数見受けられる。

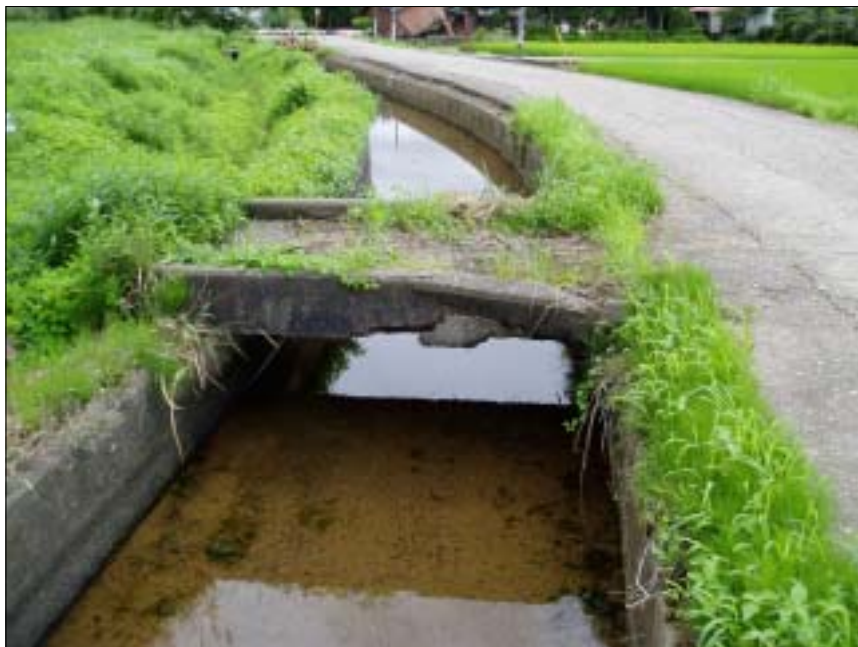
写真名：中田-1、床版橋の破損  
 撮影箇所：中田地内  
 撮影日：2007年 7月 22日  
 コメント：畔屋地区と中田地区の境界を流れる用水に掛かっている床版橋は、圧縮によって破壊している。

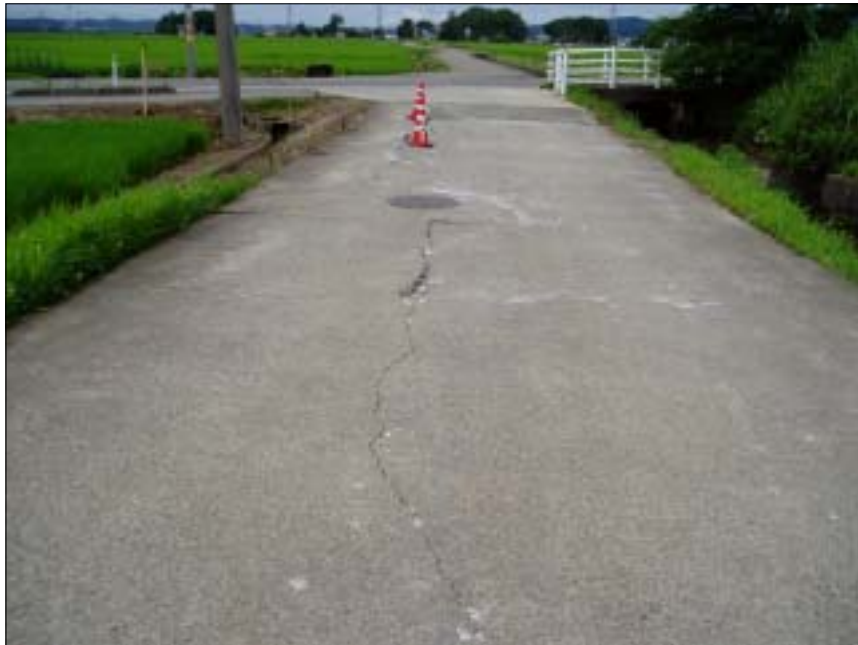
写真名：中田-2、道路の沈下亀裂  
 撮影箇所：中田地内  
 撮影日：2007年 7月 22日  
 コメント：畔屋地内と中田地内の境界を走る道路では、下水の管路に沿って亀裂が入っている。

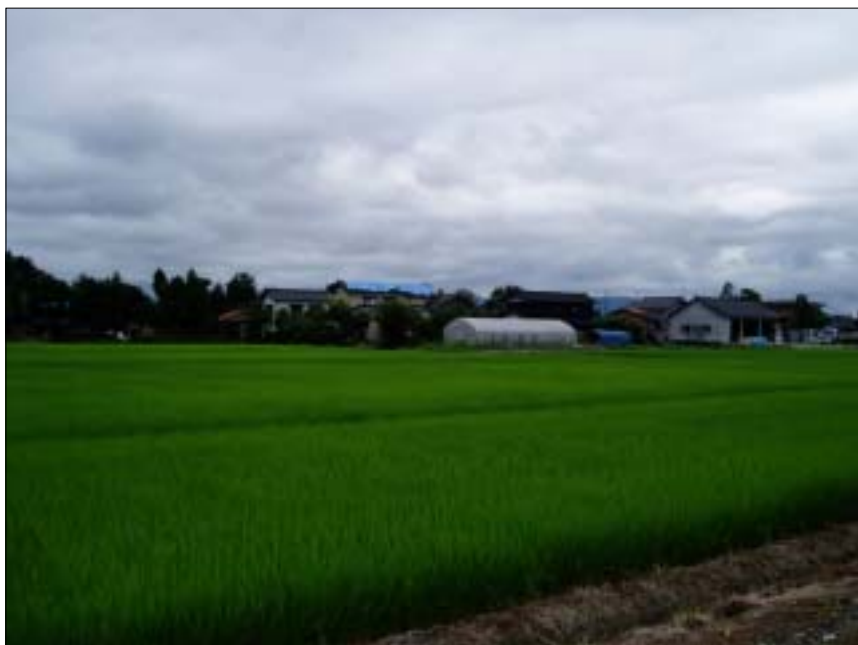
写真名：中田-3、家屋の被災状況  
 撮影箇所：中田地内  
 撮影日：2007年 7月 22日  
 コメント：畔屋地内から中田地内を臨むと、屋根にブルーシートを掛けた被災家屋が散見される。

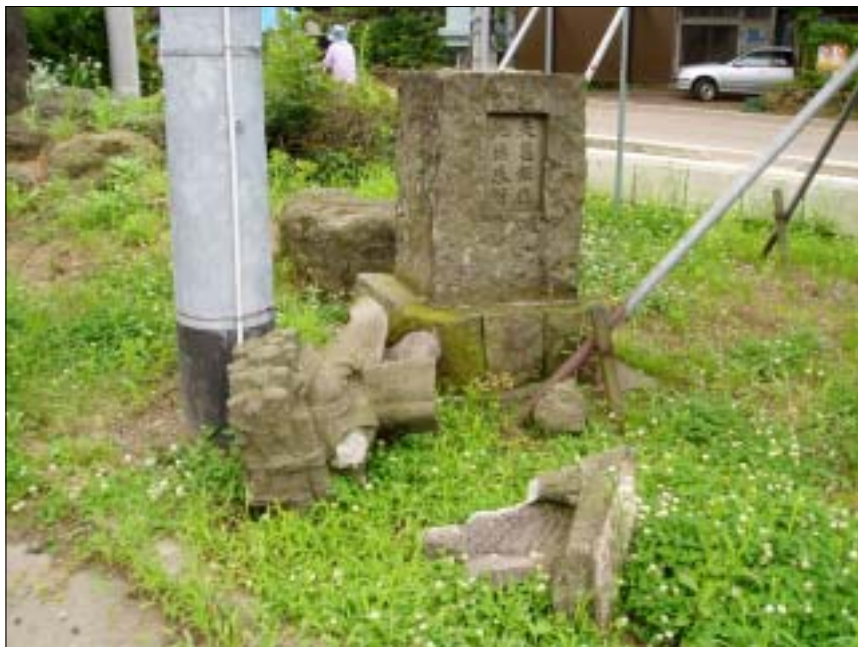
写真名：中田-4、石像の倒壊  
 撮影箇所：中田地内、北鯖石  
 小学校  
 撮影日：2007年 7月 22日  
 コメント：校門近くの石造の  
 二宮尊徳像が倒壊している状  
 況

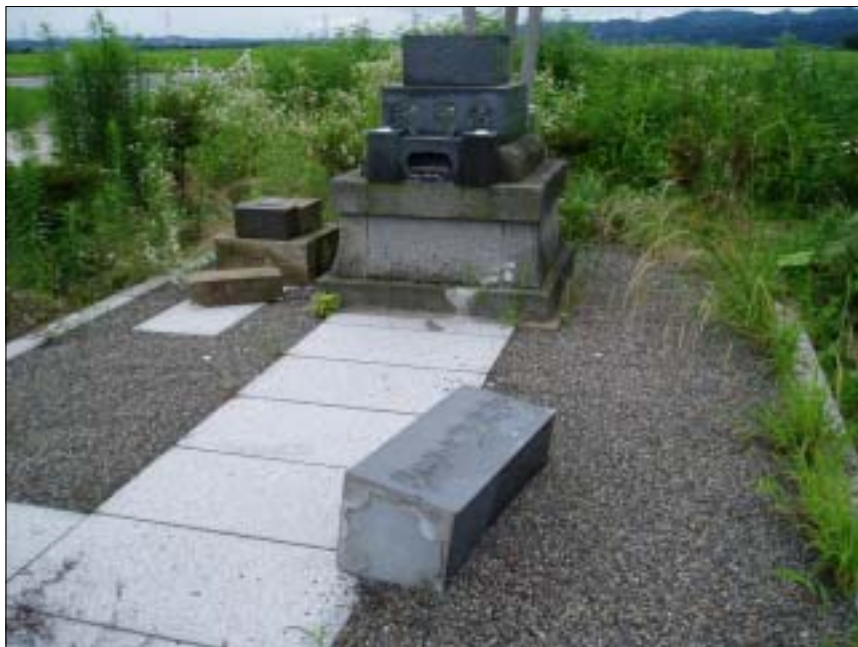
写真名：中田-7、墓石の転落  
 撮影日：2007年 7月 22日  
 コメント：北鯖石小学校の裏にある墓地では、古いお墓を中心に倒れているものが多い。

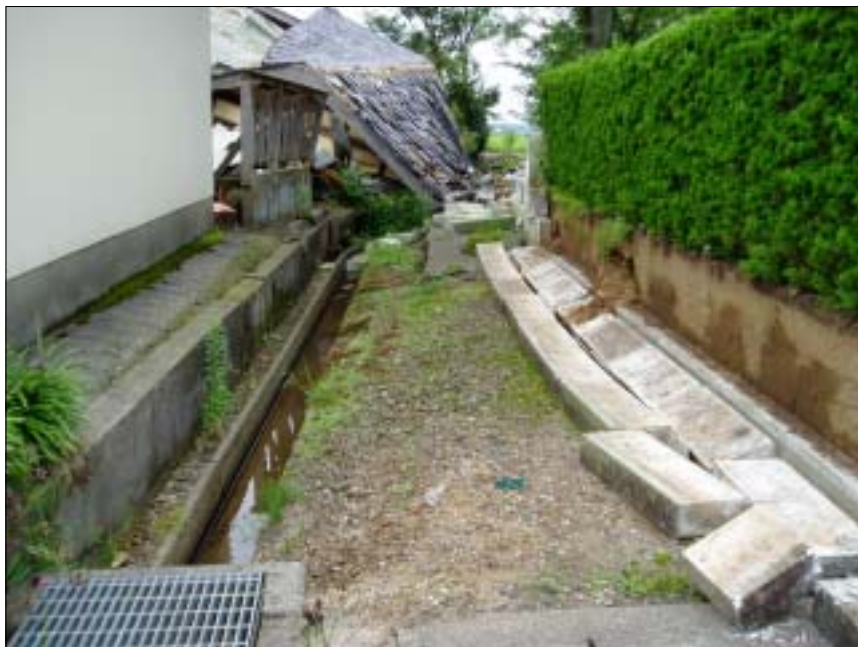
写真名：中田-10、家屋の被災状況  
 撮影箇所：中田地内  
 撮影日：2007年 7月 22日  
 コメント：北鯖石小学校の周辺では、古い建物の外、古い石積なども倒壊している事例が多い。

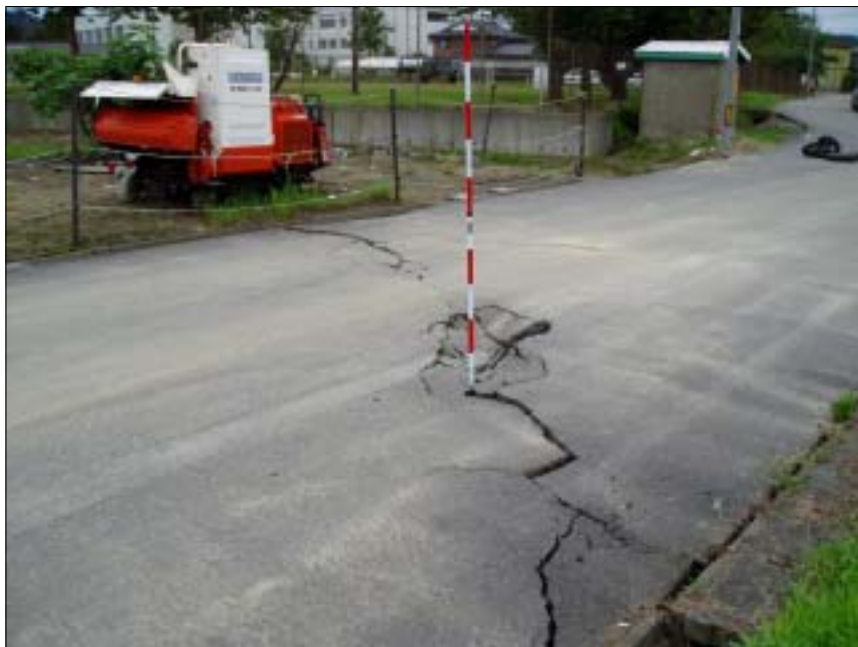
写真名：中田-13、道路のクラック  
 撮影箇所：中田地内  
 撮影日：2007年 7月 22日  
 コメント：道路上には地震動によって発生したクラックが多数見られる。

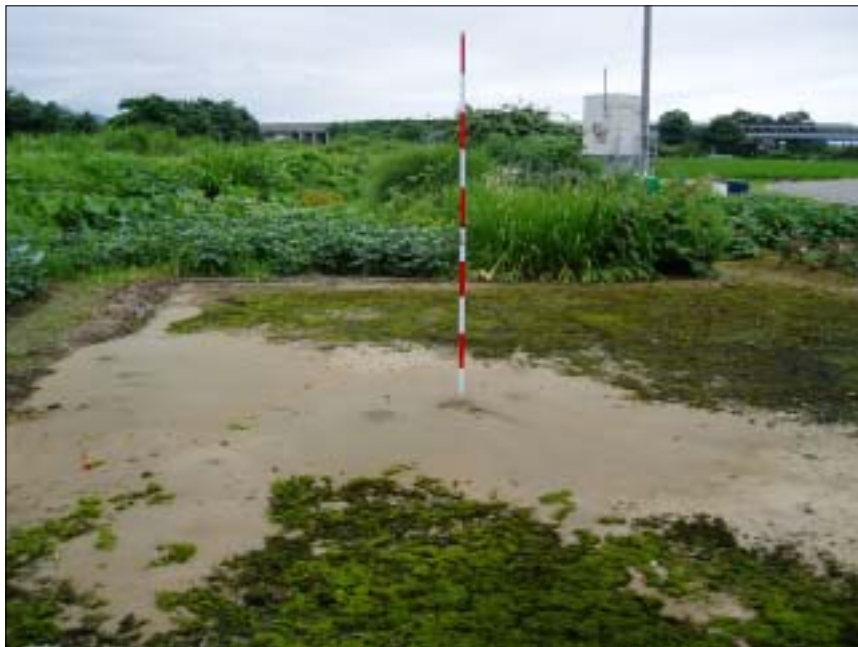
写真名：中田-14、液状化による噴砂  
 撮影箇所：中田地内  
 撮影日：2007年 7月 22日  
 コメント：鯖石川の右岸では、液状化による噴砂の跡が残っている。

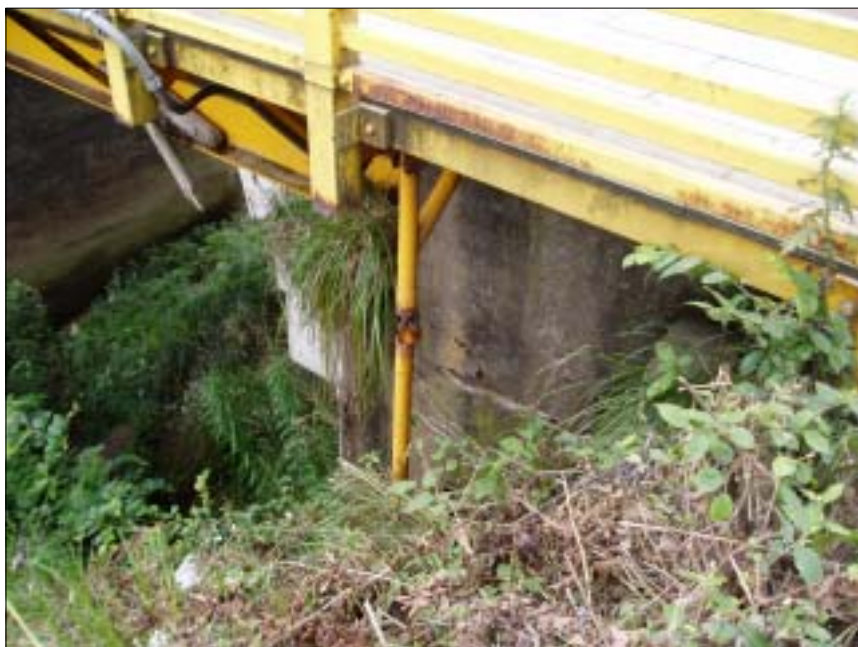
写真名：中田-15、橋台の損傷  
 撮影箇所：中田地内、県道11号  
 撮影日：2007年 7月 22日  
 コメント：鯖石川に掛かる橋梁の右岸側橋台では、地震によって橋台コンクリートが欠けるなどの損傷が見られる。

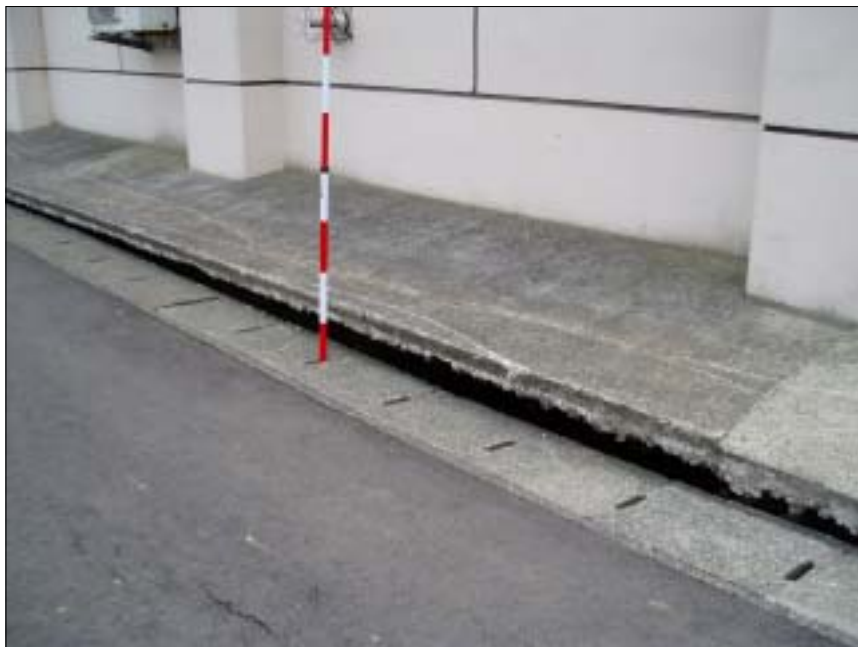
写真名：扇町-1、建物周辺の沈下  
 撮影箇所：扇町、比角小学校  
 撮影日：2007年 7月 22日  
 コメント：校舎北側が沈下し、側溝と校舎の間に15cmほどの段差が生じている状況。古砂丘下の扇町では、古砂丘上の旧市外地と比較して、被害がやや少ないように思われる。

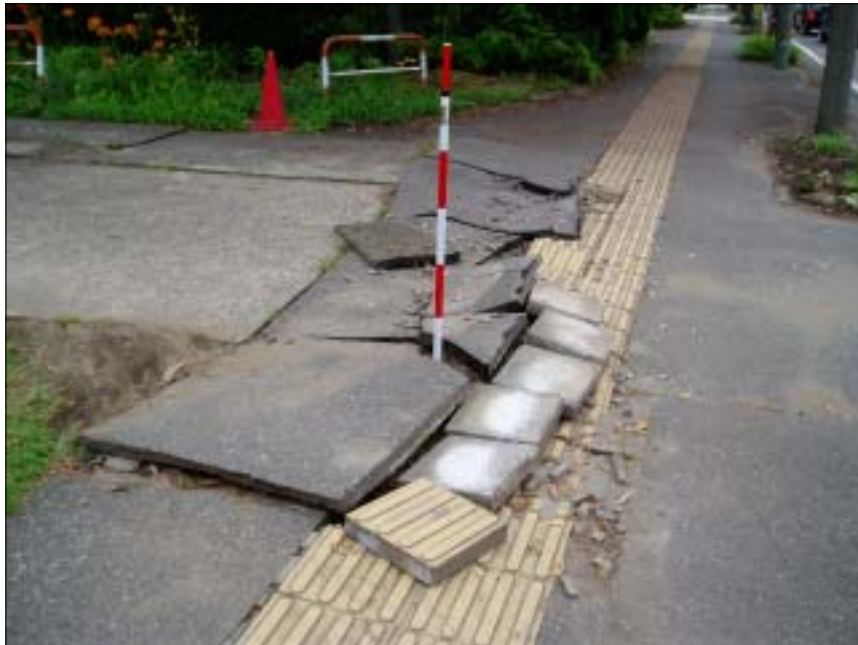
写真名：四谷1-1、歩道の損傷  
 撮影箇所：四谷1丁目、白竜公園入口  
 撮影日：2007年 7月 22日  
 コメント：公園入口の歩道部分のアスファルトや点字ブロックが壊れて捲れている状況

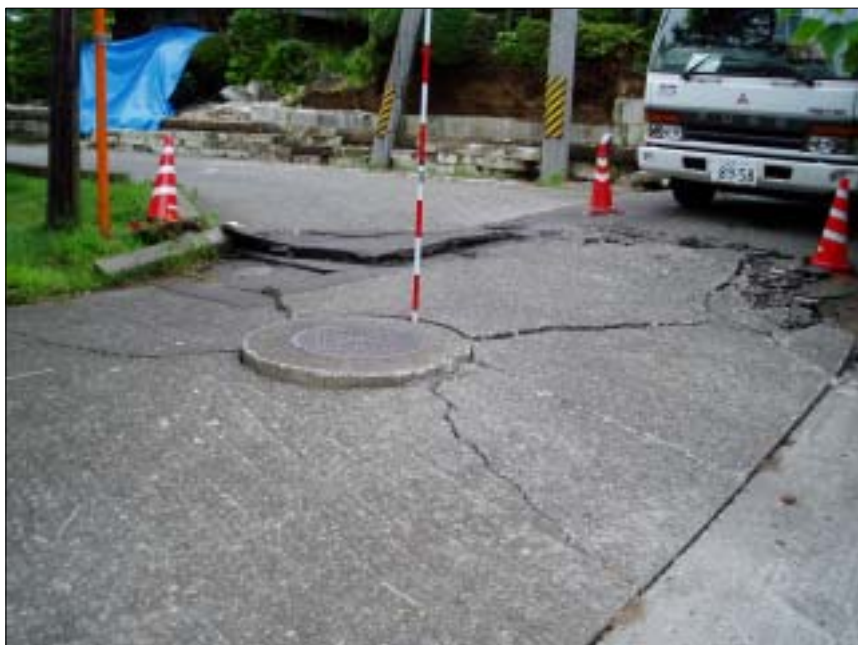
写真名：四谷1-2、マンホール周辺の沈下  
 撮影箇所：四谷1丁目、白竜公園横  
 撮影日：2007年 7月 22日  
 コメント：周辺が沈下してマンホールが飛び出し、道路に亀裂が生じている状況

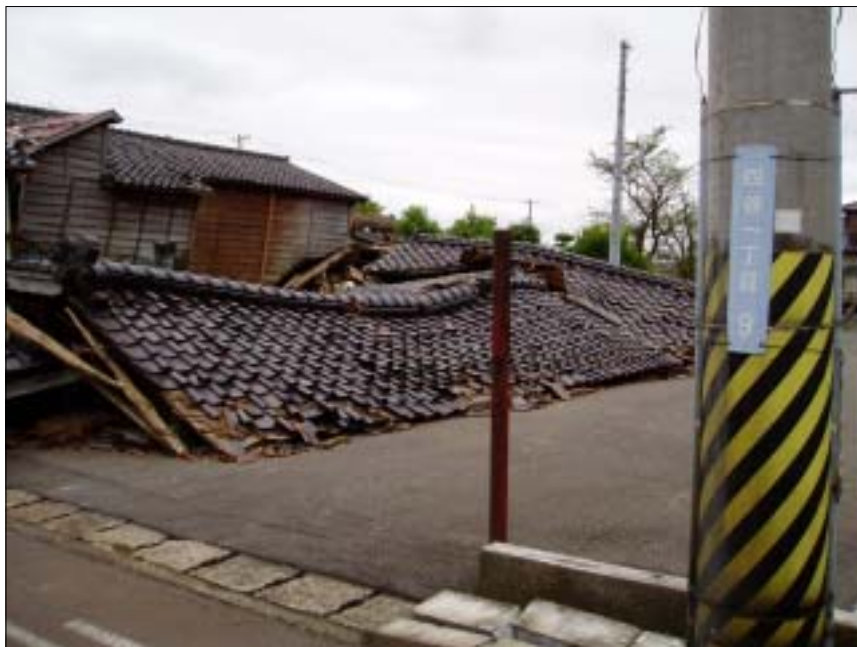
写真名：四谷1-3、家屋の倒壊  
 撮影箇所：四谷1丁目  
 撮影日：2007年 7月 22日  
 コメント：比角小学校から白竜公園側に昇ると、多くの損傷家屋が見られる。古い砂丘の上に相当し、地質との関連性が考えられる。

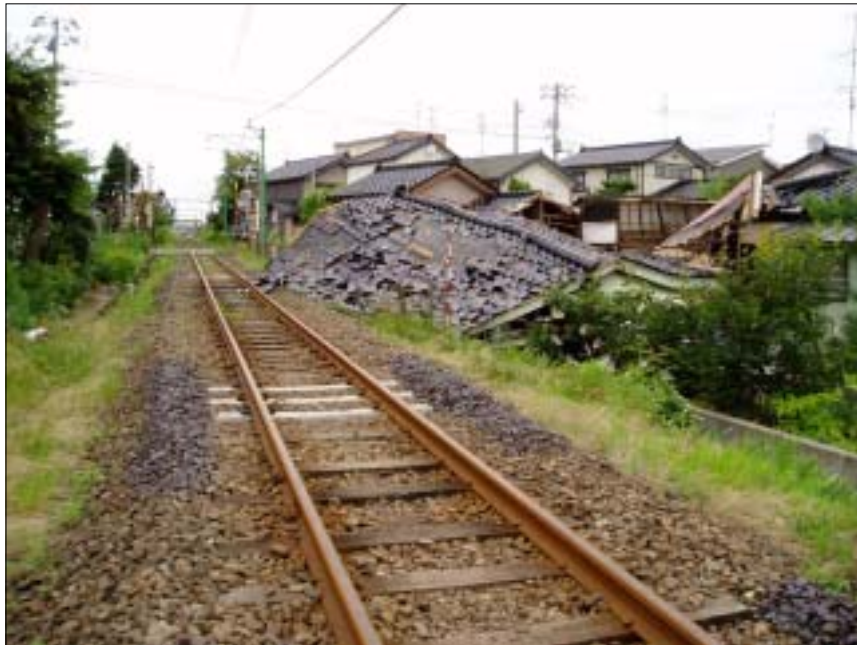
写真名：四谷1-4、鉄道の損傷  
 撮影箇所：四谷1丁目  
 撮影日：2007年 7月 22日  
 コメント：越後線の東柏崎駅の手間で、家屋が倒壊して線路にはみ出ている状況、北側を望む

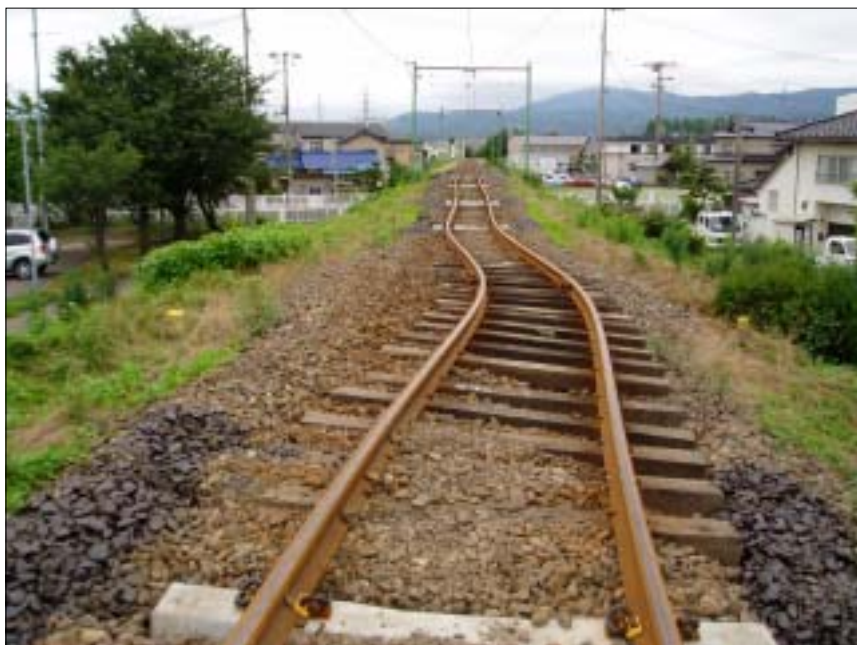
写真名：四谷1-5、鉄道の湾曲  
 撮影箇所：四谷1丁目  
 撮影日：2007年 7月 22日  
 コメント：倒壊の周辺で、鉄道が大きく湾曲している状況、南側を望む。

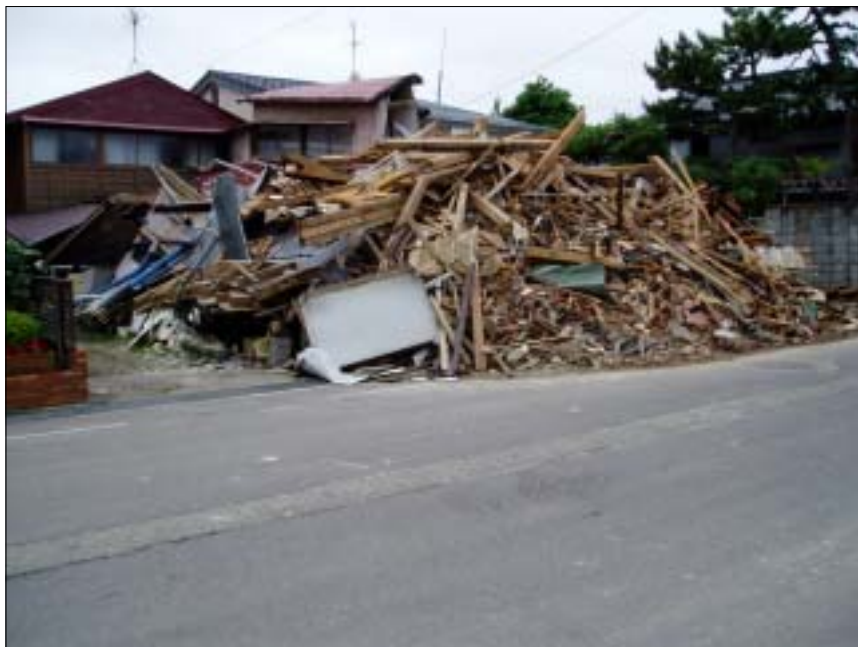
写真名：東本町-1、倒壊した建物  
撮影箇所：東本町地内  
撮影日：2007年 7月 22日  
コメント：越後線を越えて東本町に入ると倒壊した建物が多数見受けられ、ほとんど原型を留めていない。

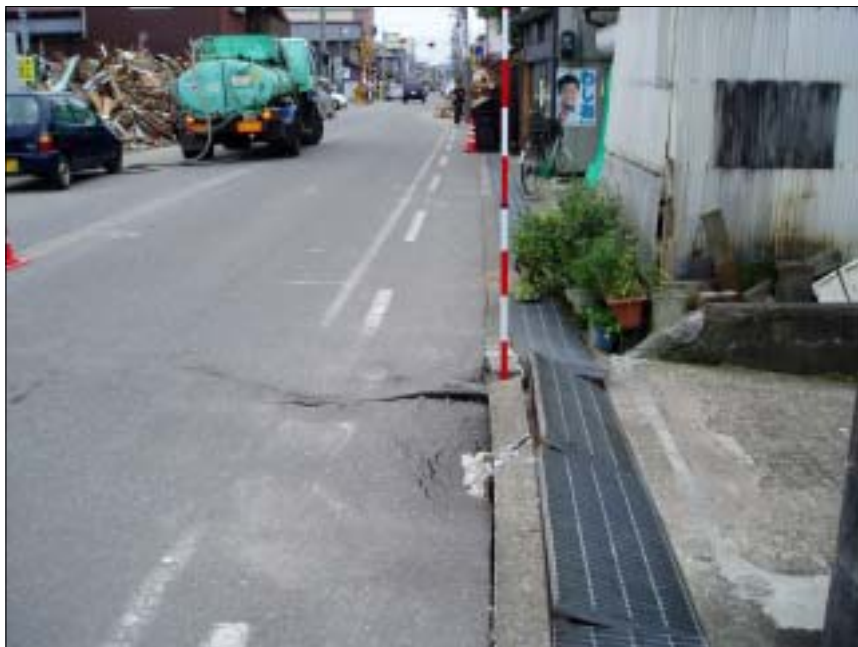
写真名：東本町-4、道路側溝の破損  
 撮影箇所：東本町地内  
 撮影日：2007年 7月 22日  
 コメント：家屋のダメージと比較して、道路や道路構造物の被害は比較的小さいように見えた。

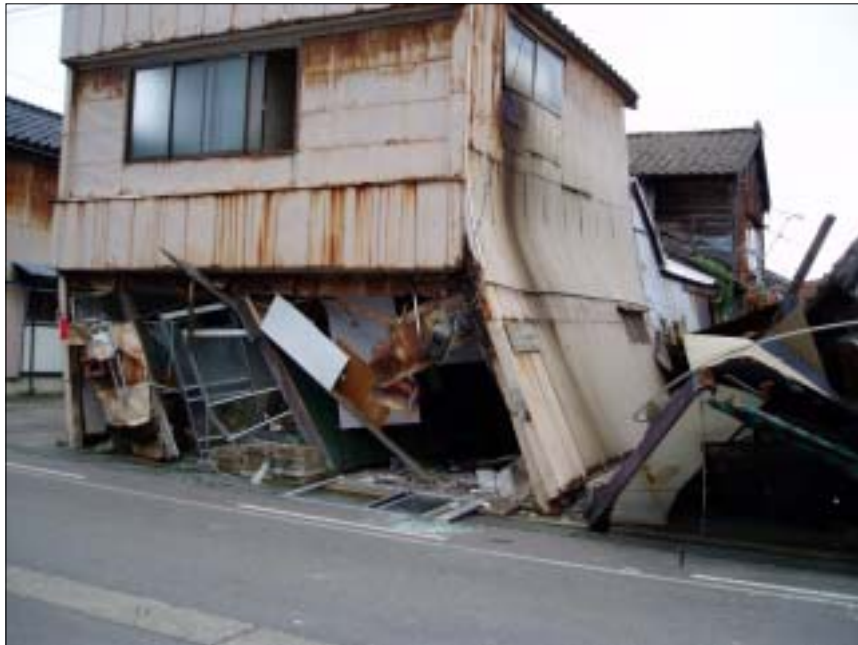
写真名：東本町-5、倒壊寸前の建物  
 撮影箇所：東本町地内  
 撮影日：2007年 7月 22日  
 コメント：古い建物が倒壊寸前となっている。周辺では、赤紙や黄紙を張られた家屋が5割近くに達している。

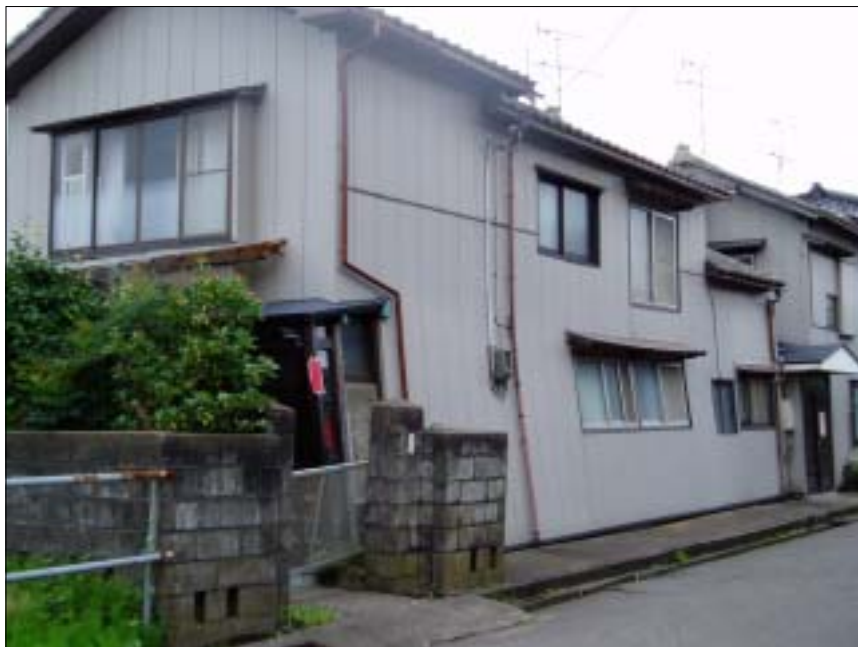
写真名：東本町-7、倒壊寸前の建物  
 撮影箇所：東本町地内  
 撮影日：2007年 7月 22日  
 コメント：比較的新しいように見えるが、倒壊寸前となっている建物。入口には赤紙が張られている。

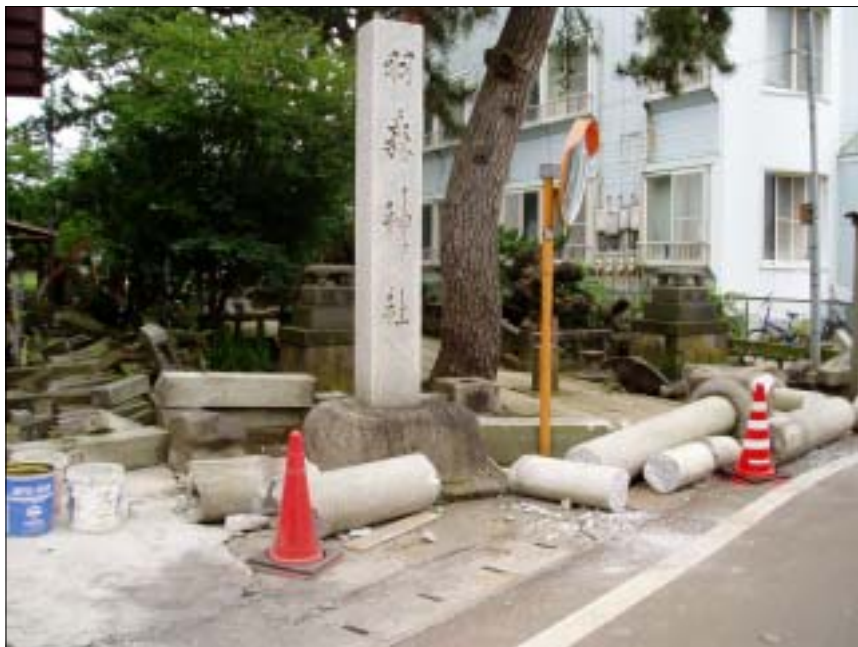
写真名：比角1-1、鳥居の倒壊  
 撮影箇所：比角1丁目地内  
 撮影日：2007年 7月 22日  
 コメント：羽森神社前の鳥居や玉垣が倒壊している状況。古い石造物はかなりの確立で倒壊している。

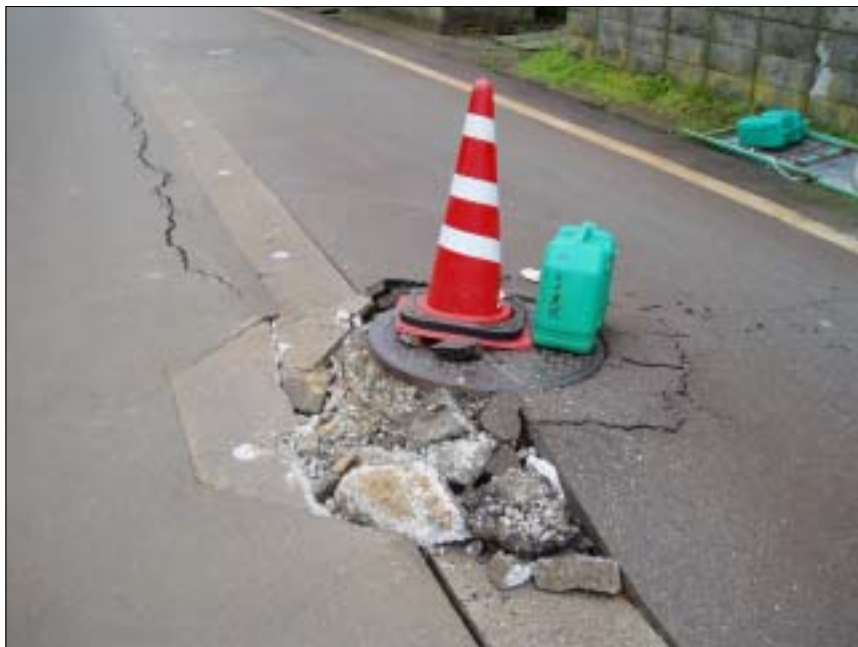
写真名：比角1-4、マンホールの浮上り  
 撮影箇所：比角1丁目地内  
 撮影日：2007年 7月 22日  
 コメント：マンホールが15cmほど浮上っている状況。
