# 平成 19 年度 新潟県中越沖地震 災害調査速報

調 査 日：平成 19 年 7 月 22 日(日)

調査場所：新潟県柏崎市内（詳細は、災害調査コース図を参照下さい。）

調 査 団：(社)地盤工学会北陸支部、新潟県中越沖地震災害調査団

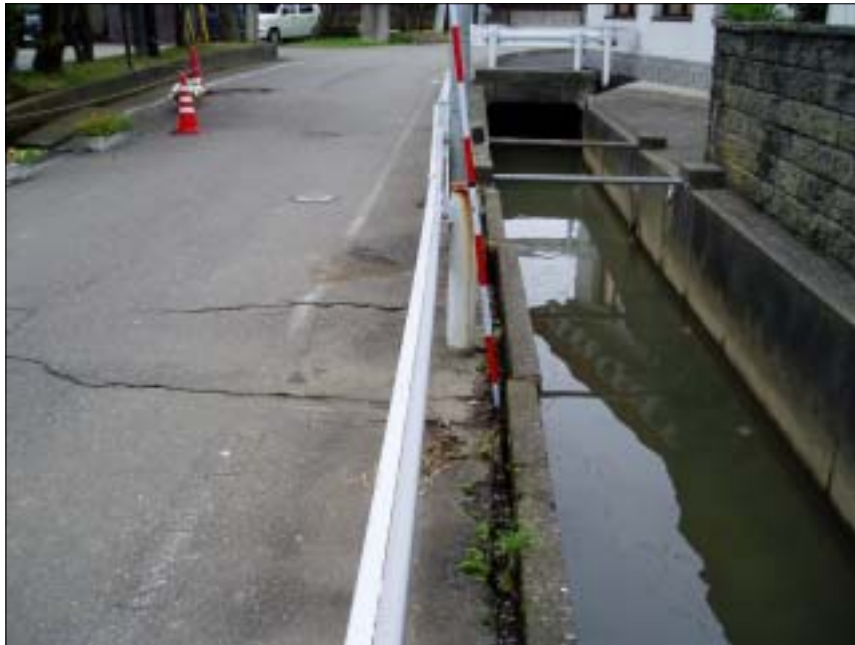
写真名：関町-2、水路の段差変形  
 撮影箇所：関町地内、枇杷島小学校  
 撮影日：2007年 7月 22日  
 コメント：小学校前の水路に段差などの変状が生じている状況

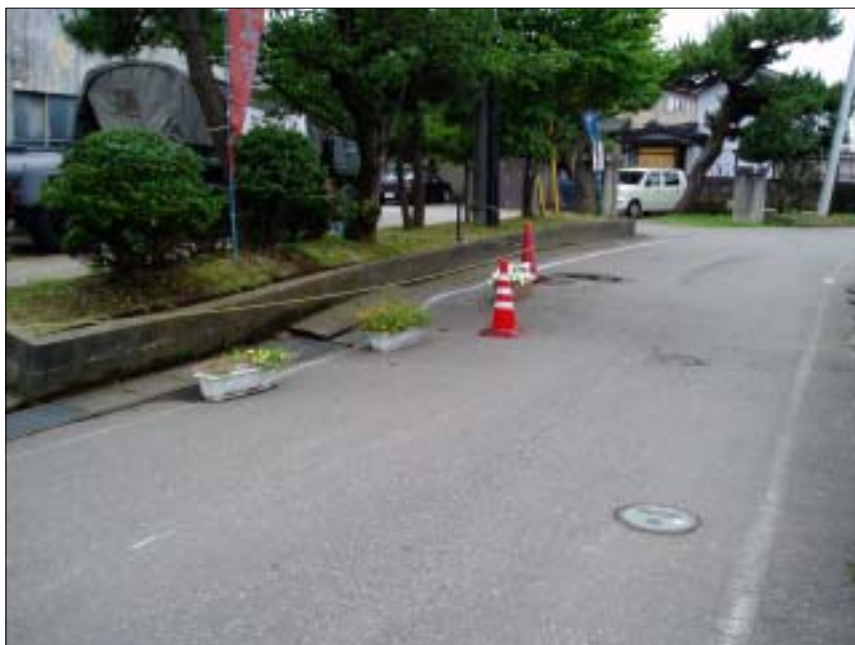
写真名：関町-3、道路の沈下  
 撮影箇所：関町地内、枇杷島小学校  
 撮影日：2007年 7月 22日  
 コメント：小学校前の道路が大きく沈下し、その両側にある植え込みや水路も大きく変形している状況

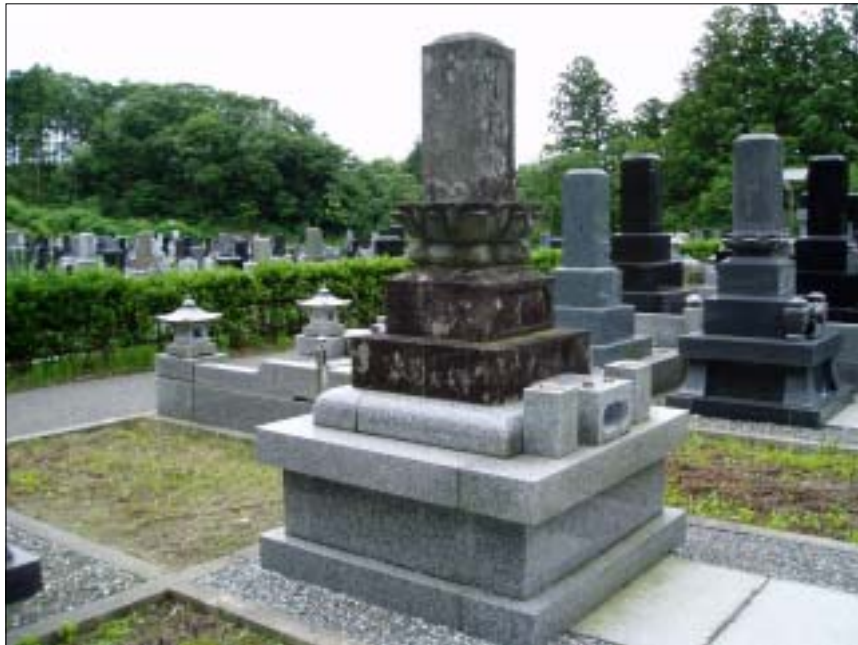
写真名：堀-14、補修した墓石？  
 撮影箇所：堀地内、柏崎墓園  
 撮影日：2007年 7月 22日  
 コメント：先の中越地震で補修したと思われ墓石は、転倒していない。

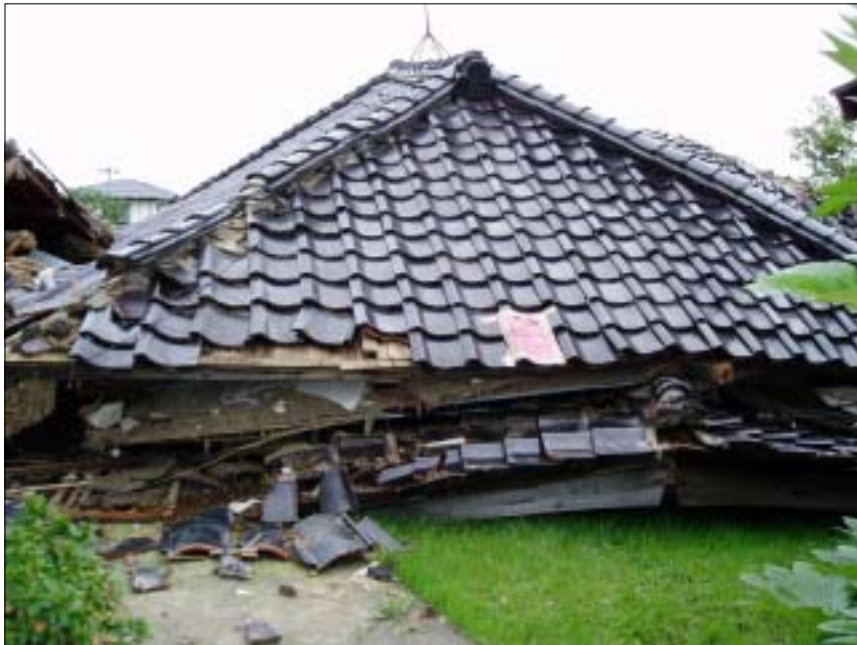
写真名：中道-2、家屋の倒壊  
 撮影箇所：中道地内、県道73号沿い  
 撮影日：2007年 7月 22日  
 コメント：県道脇の古い家屋が完全に倒壊している状況

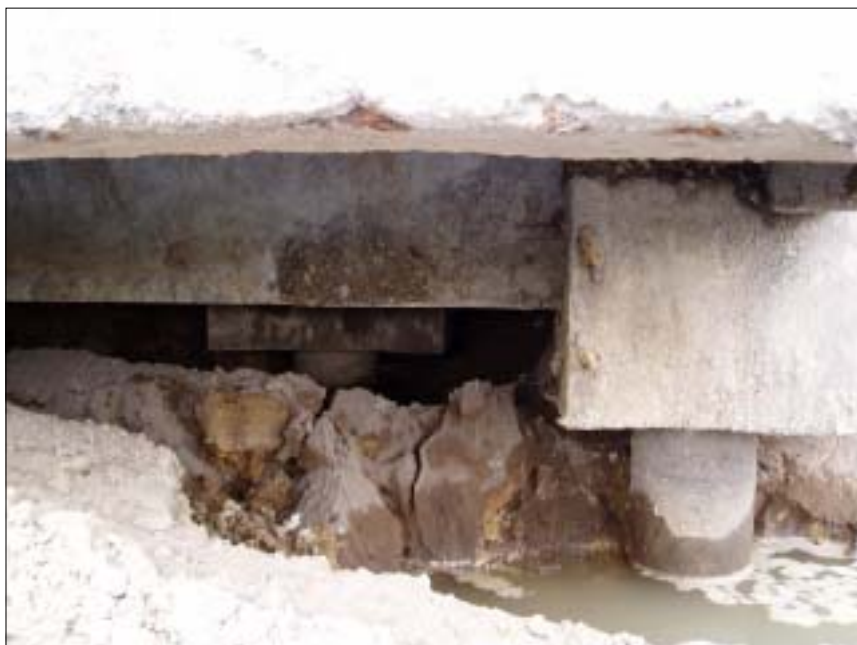
写真名：畔屋-3、建物の基礎  
杭の露出  
撮影箇所：畔屋地内、かしわ  
荘  
撮影日：2007年 7月 22日  
コメント：建物周辺の沈下に  
伴って、多々物下の杭基礎の  
頭部が大きく露出している状  
況

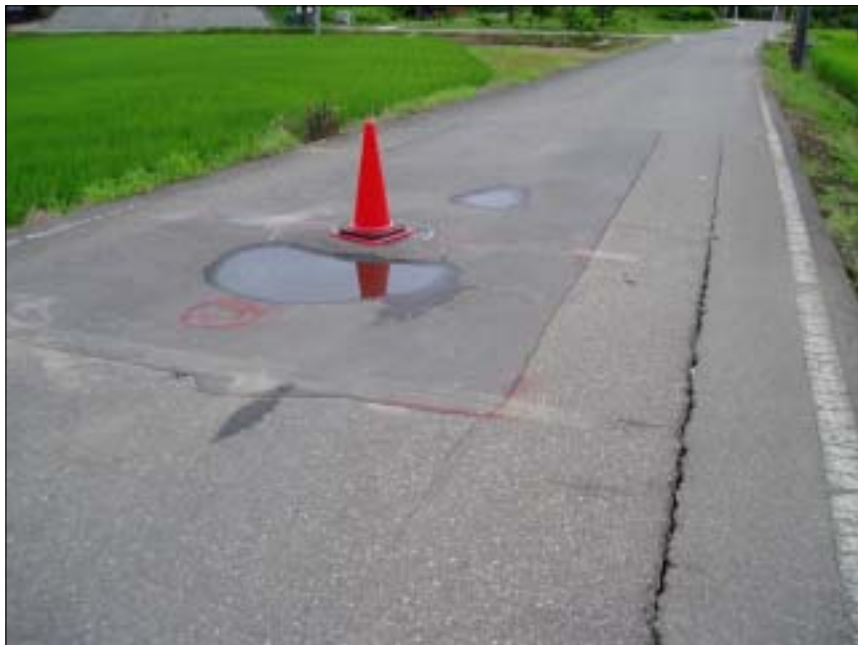
写真名：畔屋-5、下水管路の沈下  
 撮影箇所：畔屋地内、丘陵南側  
 撮影日：2007年 7月 22日  
 コメント：下水管路のマンホールの前後で、比較的大きな沈下が生じている。

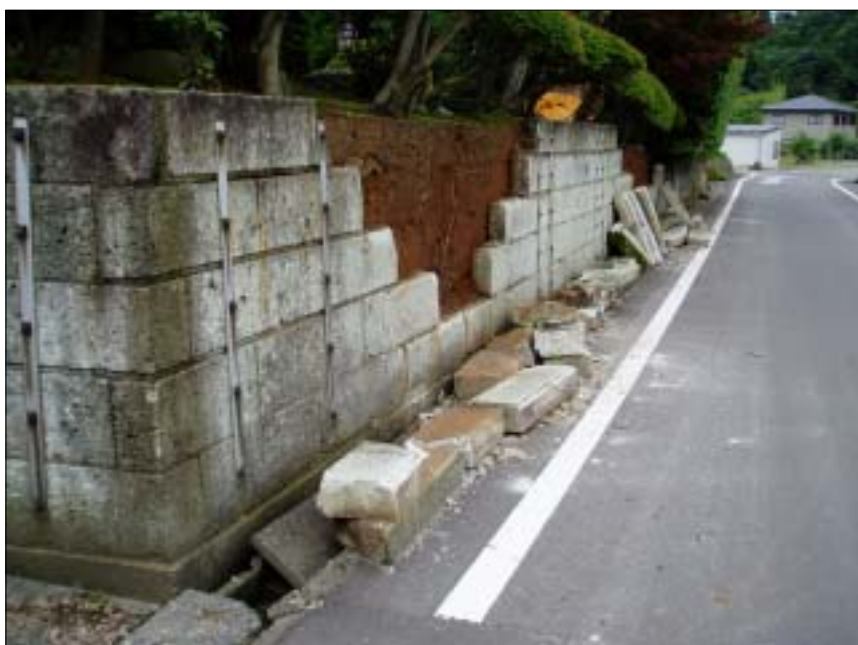
写真名：畔屋-6、石積ブロックの転倒  
 撮影箇所：畔屋地内、丘陵南側  
 撮影日：2007年 7月 22日  
 コメント：転倒防止のために、金具で石を固定してあったが、耐え切れずに転倒している状況

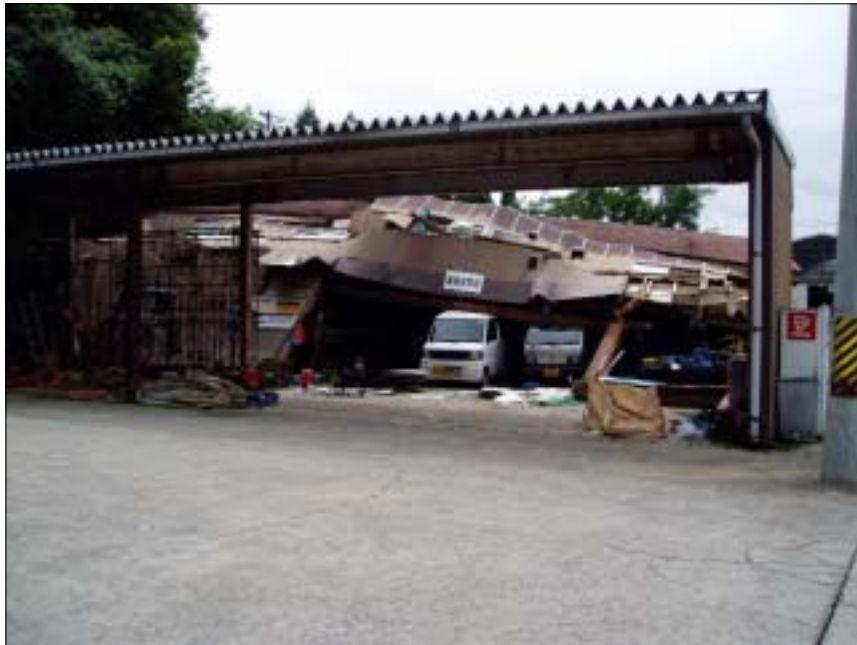
写真名：畔屋-8、家屋の倒壊  
 撮影箇所：畔屋地内、丘陵北側  
 撮影日：2007年 7月 22日  
 コメント：建設会社の仮設材置場が完全に倒壊して、車が押し潰されている。

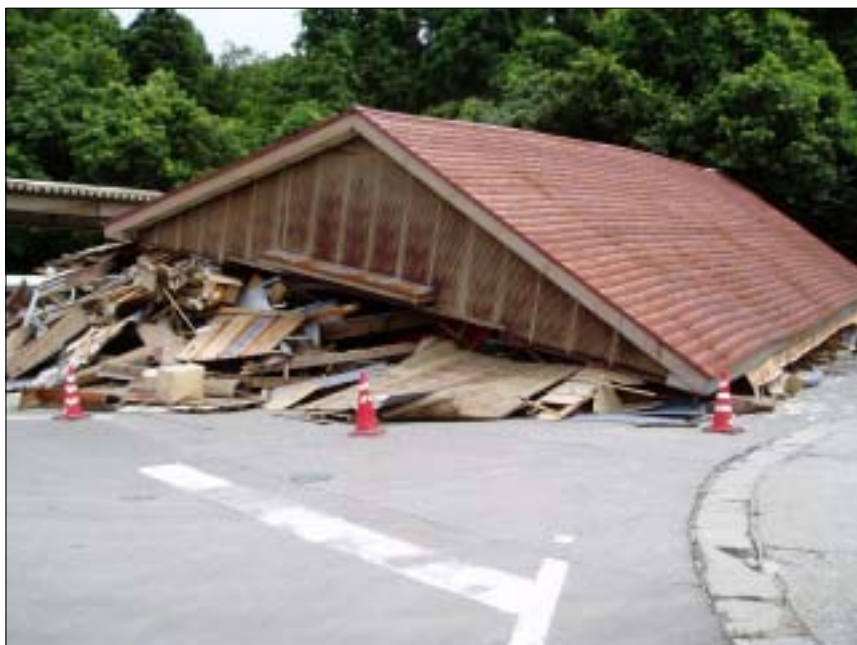
写真名：畔屋-9、家屋の倒壊  
 撮影箇所：畔屋地内、丘陵北側  
 撮影日：2007年 7月 22日  
 コメント：建設会社の仮設材置場が完全に倒壊して、車が押し潰されている。

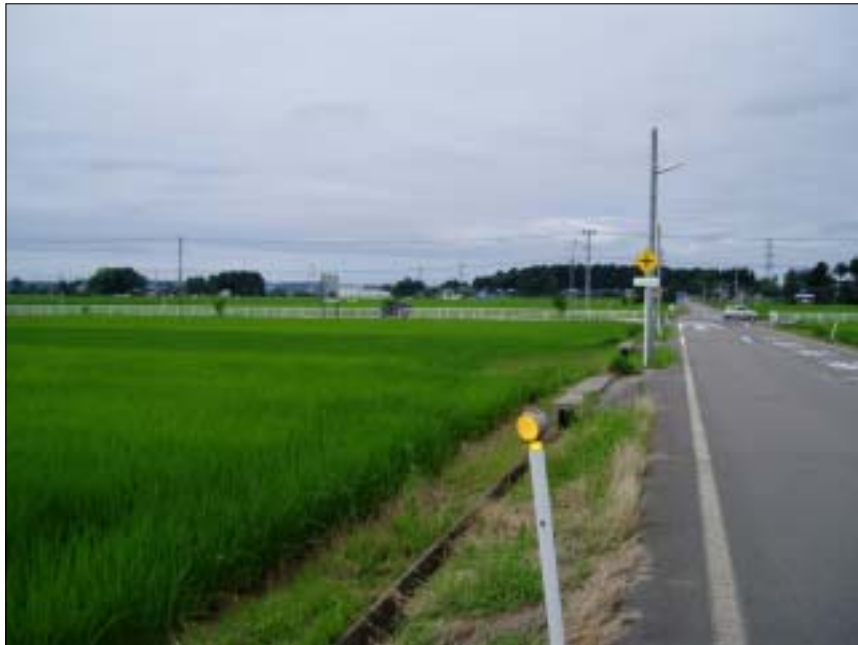
写真名：与三-2、家屋の被災状況  
 撮影箇所：与三地内  
 撮影日：2007年 7月 22日  
 コメント：畔屋地内から北側の与三地内を見ると、丘陵周辺には屋根のブルーシートが掛かった家屋が多数見受けられる。

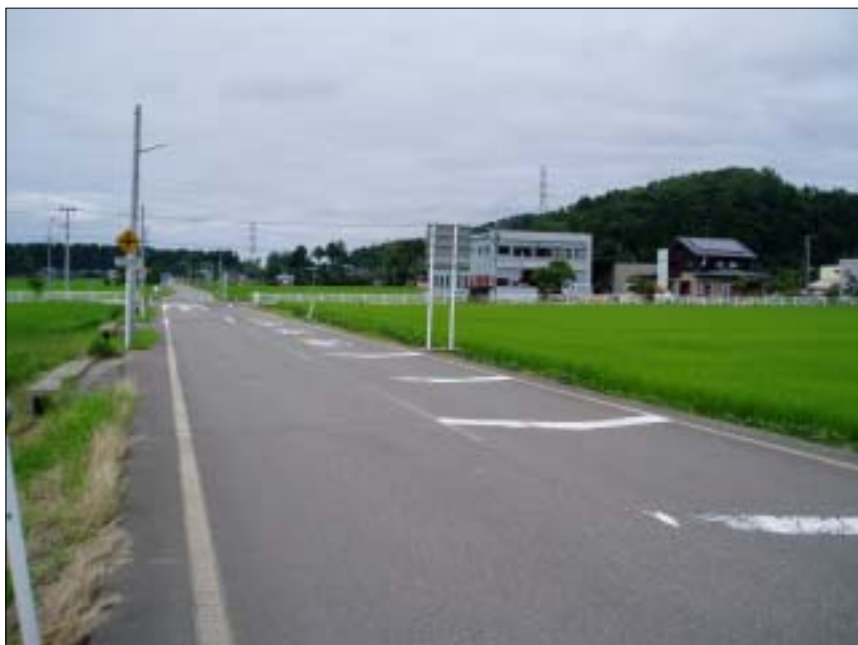
写真名：与三-3、家屋の被災状況  
 撮影箇所：与三地内  
 撮影日：2007年 7月 22日  
 コメント：畔屋地内から北側の与三地内を見ると、丘陵周辺には屋根のブルーシートが掛かった家屋が多数見受けられる。

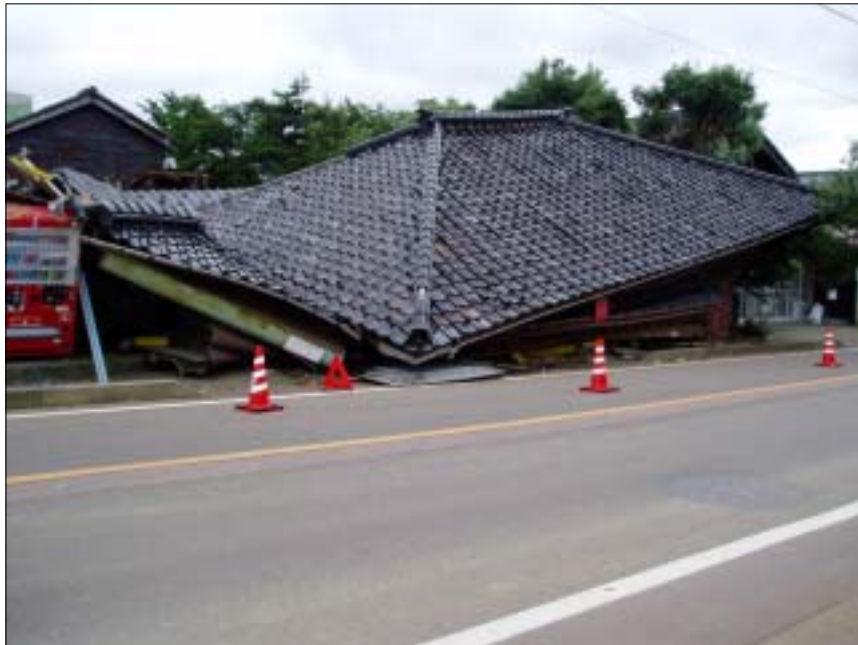
写真名：中田-5、家屋の倒壊  
 撮影箇所：中田地内  
 撮影日：2007年 7月 22日  
 コメント：北鯖石小学校の周  
 辺では、古い建物を中心に倒  
 壊したり、大きく傾いている  
 建物が多い。

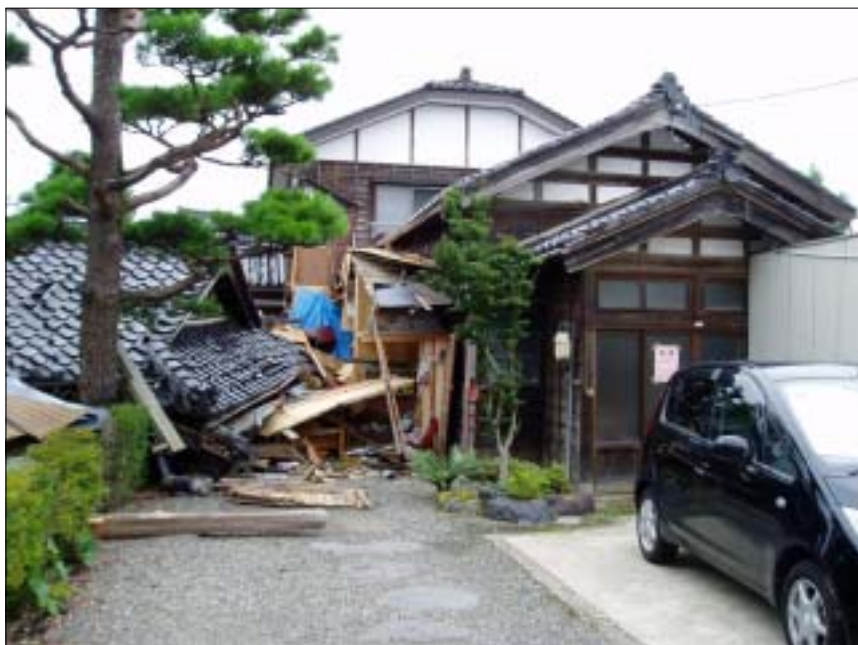
写真名：中田-6、家屋の被災  
 状況  
 撮影箇所：中田地内  
 撮影日：2007年 7月 22日  
 コメント：北鯖石小学校の周  
 辺では、古い建物を中心に倒  
 壊したり、大きく傾いている  
 建物が多い。

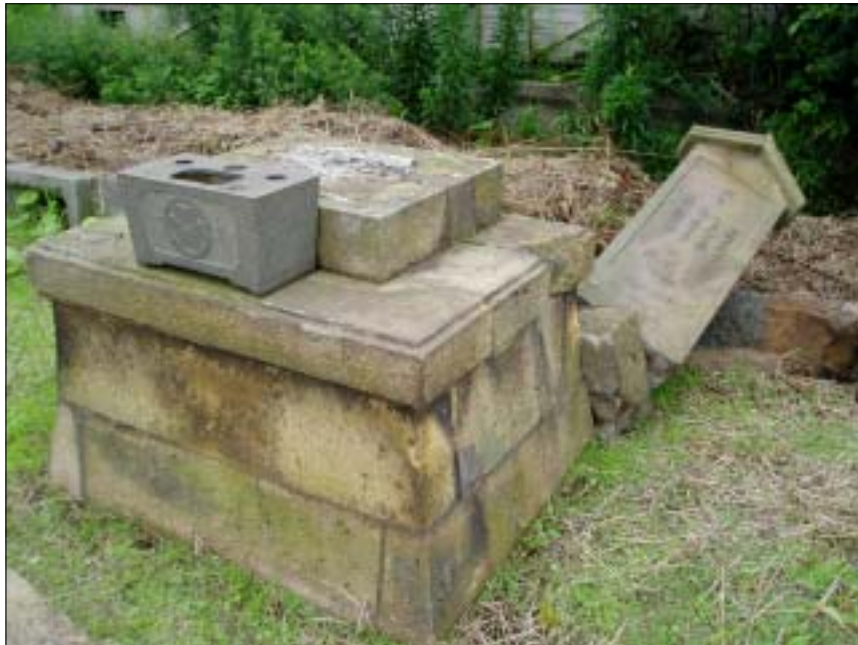
写真名：中田-8、墓石の転落  
 撮影日：2007年 7月 22日  
 コメント：北鯖石小学校の裏にある墓地では、古いお墓を中心に倒れているものが多い。

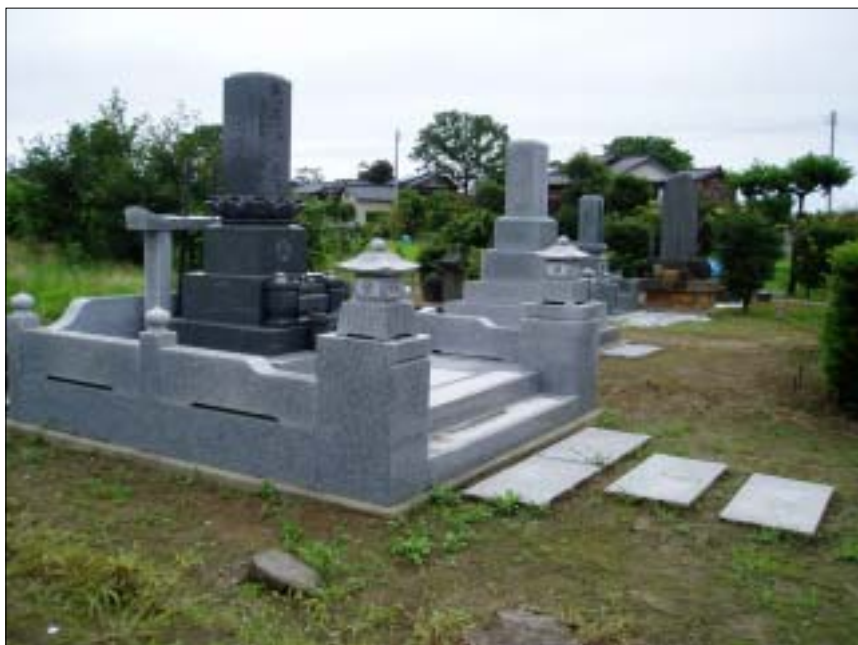
写真名：中田-9、墓石の状況  
 撮影箇所：中田地内  
 撮影日：2007年 7月 22日  
 コメント：北鯖石小学校の裏にある墓地では、新しい墓は転倒を免れているものが多い。

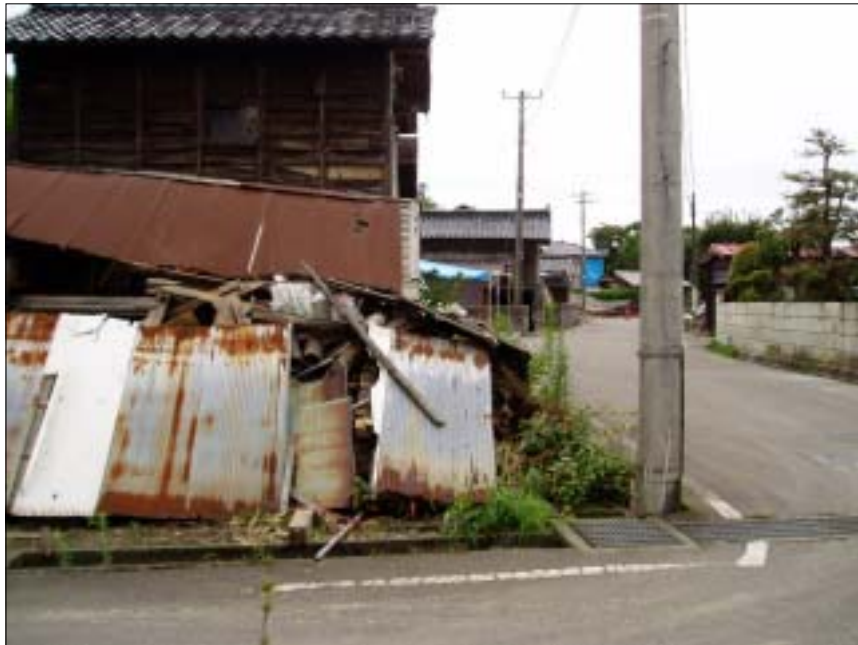
写真名：中田-11、家屋の被災状況  
 撮影箇所：中田地内  
 撮影日：2007年 7月 22日  
 コメント：北鯖石小学校の周辺では、古い建物を中心に倒壊したり、大きく傾いている建物が多い。

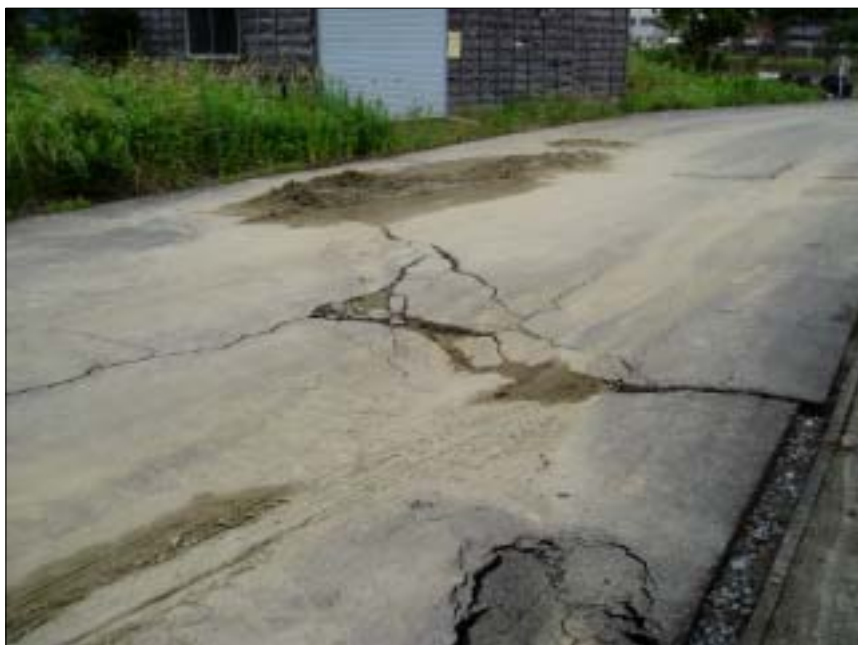
写真名：中田-12、液状化による噴砂  
 撮影箇所：中田地内  
 撮影日：2007年 7月 22日  
 コメント：道路上に残っている噴砂の跡とクラック

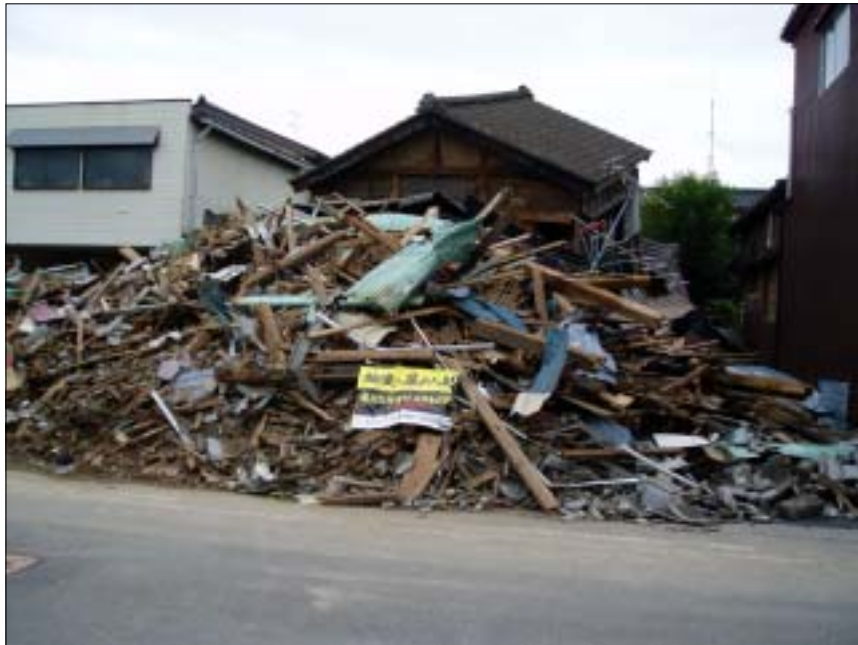
写真名：東本町-2、倒壊した建物  
撮影箇所：東本町地内  
撮影日：2007年 7月 22日  
コメント：越後線を越えて東本町に入ると倒壊した建物が多数見受けられ、ほとんど原型を留めていない。

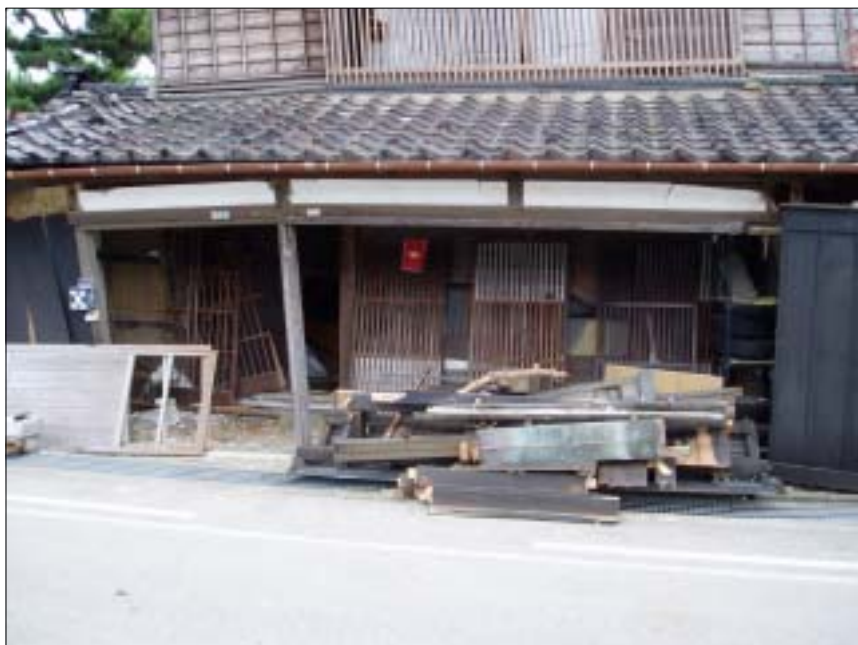
写真名：東本町-3、倒壊寸前の家屋  
撮影箇所：東本町地内  
撮影日：2007年 7月 22日  
コメント：古い木造住宅は、かなりの数が倒壊し、倒壊を免れても危険な状態にある。

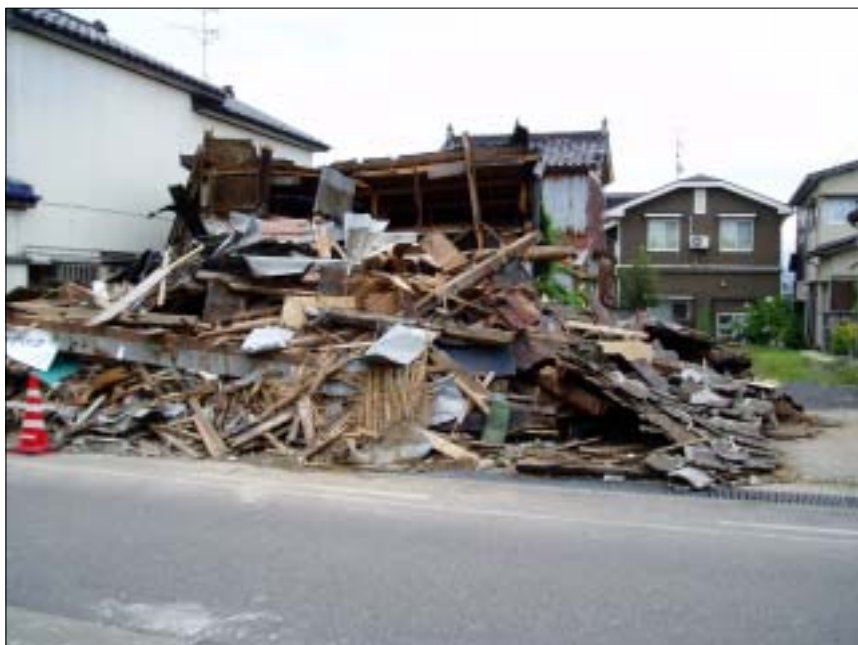
写真名：東本町-6、倒壊した建物  
 撮影箇所：東本町地内  
 撮影日：2007年 7月 22日  
 コメント：越後線を越えて東本町に入ると倒壊した建物が多数見受けられ、ほとんど原型を留めていない。

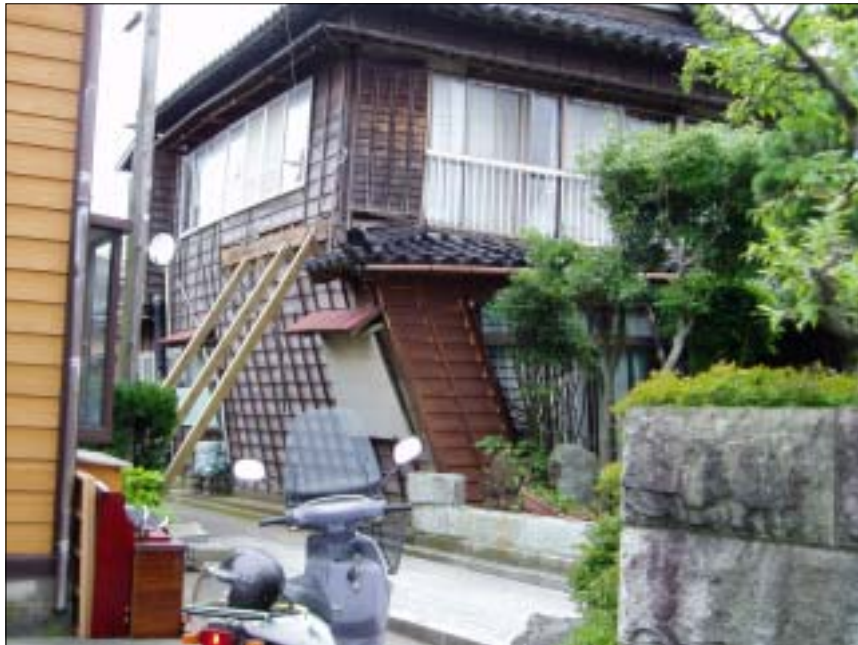
写真名：東本町-8、倒壊寸前の建物  
 撮影箇所：東本町地内  
 撮影日：2007年 7月 22日  
 コメント：古い建物が倒壊寸前となっている。道路への倒壊を防ぐために支えがしてあるが、大きな余震が来れば危険である。

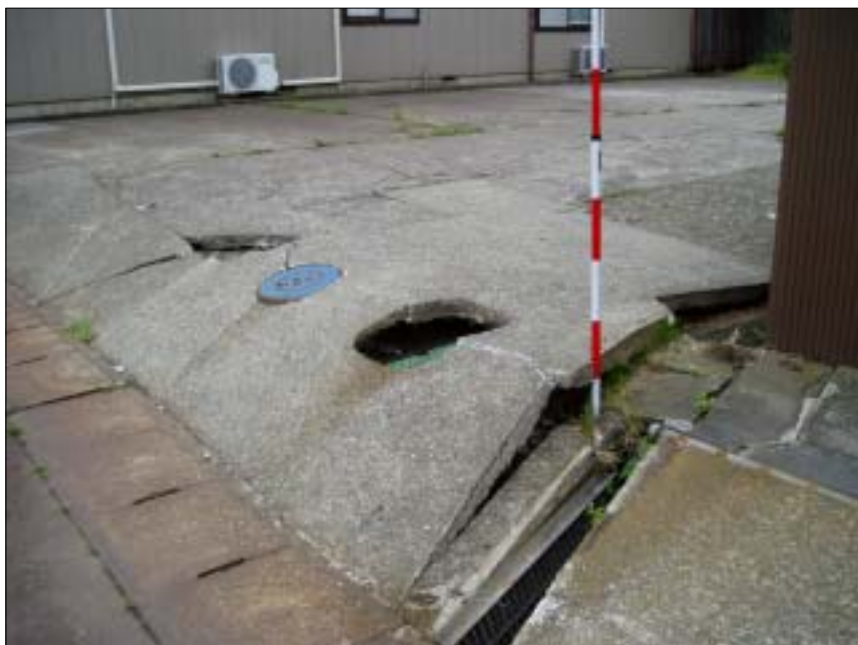
写真名：東本町-9、舗装の隆起  
 撮影箇所：東本町地内  
 撮影日：2007年 7月 22日  
 コメント：ガス管などの周辺の舗装コンクリートが大きく持ち上がっている状況。

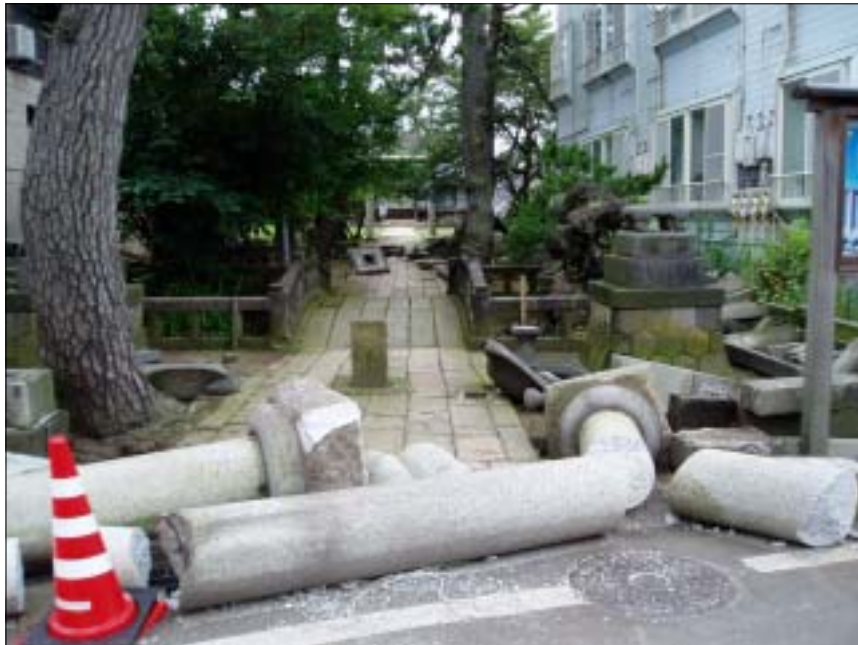
写真名：比角1-2、鳥居の倒壊  
 撮影箇所：比角1丁目地内  
 撮影日：2007年 7月 22日  
 コメント：羽森神社前の鳥居や玉垣が倒壊している状況。古い石造物はかなりの確立で倒壊している。

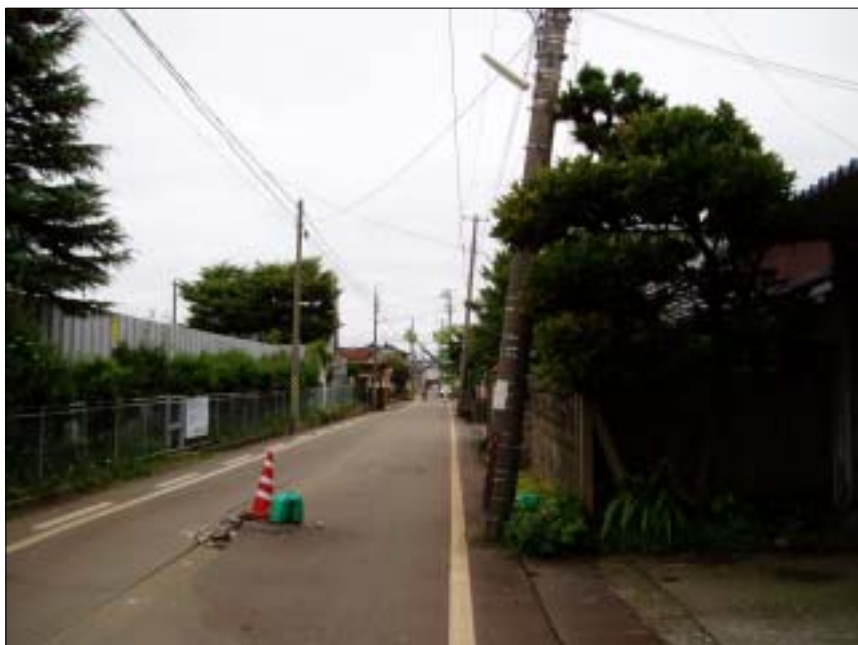
写真名：比角1-3、電柱の傾斜  
 撮影箇所：比角1丁目地内  
 撮影日：2007年 7月 22日  
 コメント：電柱が大きく傾いている他、マンホールも大きく飛び出している。

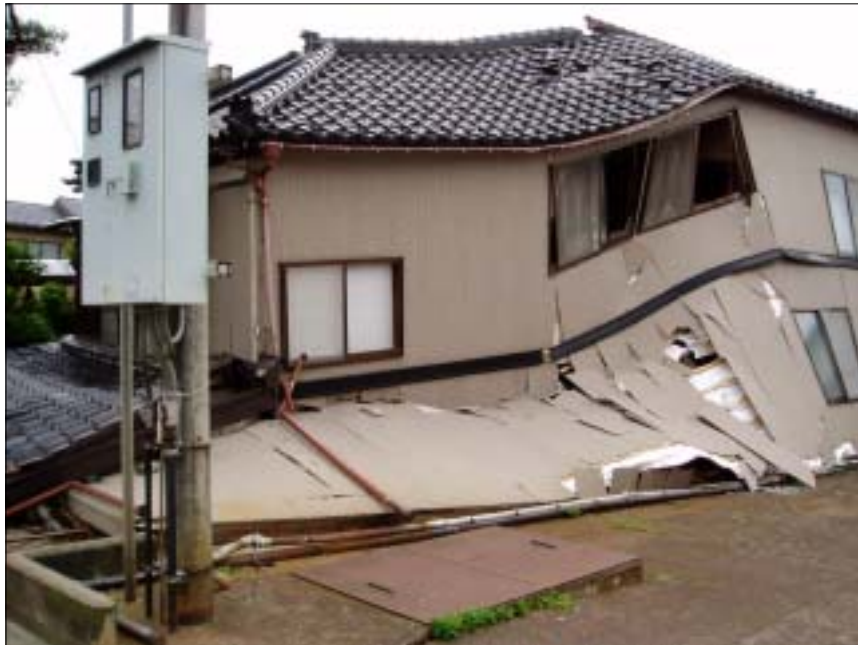
写真名：比角1-5、家屋の倒壊  
 撮影箇所：比角1丁目地内  
 撮影日：2007年 7月 22日  
 コメント：新しいように見えるが、実際は古い家を改修した建物と思われる。1階が完全に押し潰されている。

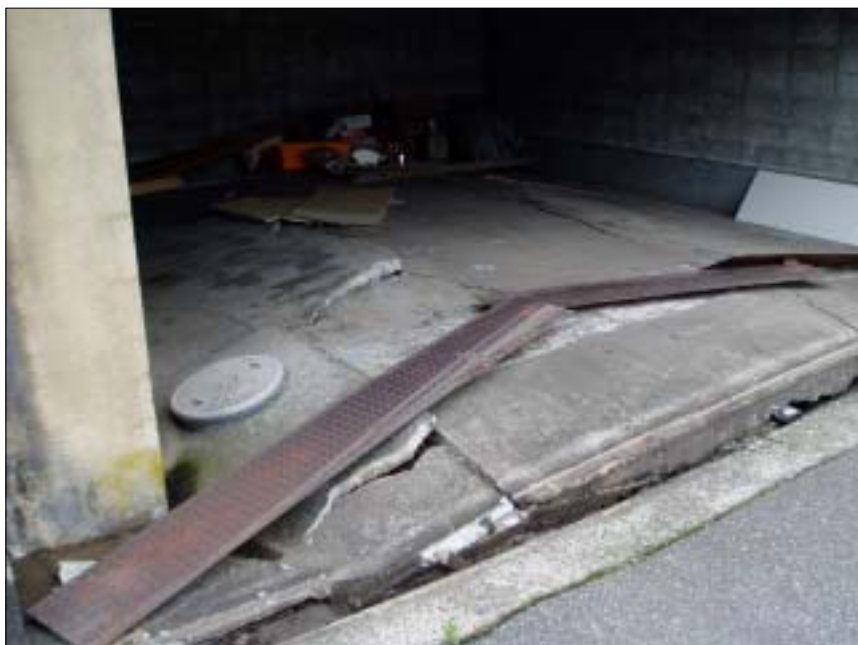
写真名：四谷2-1、車庫底面の盛上り  
 撮影箇所：四谷2丁目地内  
 撮影日：2007年 7月 22日  
 コメント：古砂丘の緩傾斜地に立つ車庫。地震動によって斜面下方に押されて、底面が大きく盛上っている状況
