富山県の表層地質と住宅の基礎

(財)富山県建築住宅センター
平成22年3月16日(火)
富山県市町村会館ホール

(株)アーキジオ 竹内 勝信

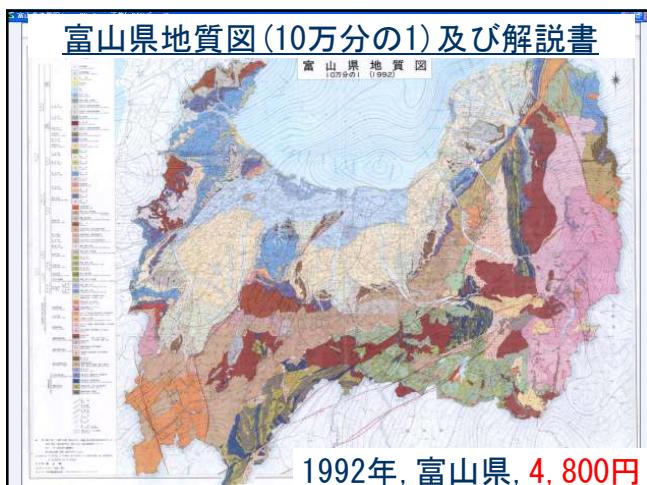
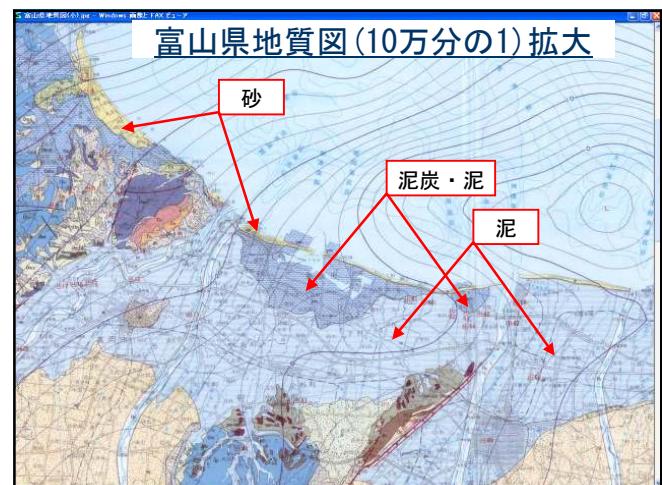
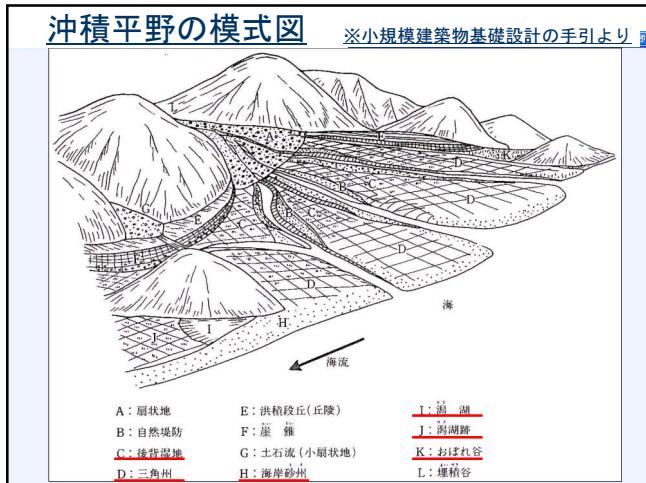
地質図は、植生や建物、土壌の下の岩石の分布・地層を表しています。地質図上には、実際の境界線で区分けられた岩石区分が記されていますが、この境界線(岩盤)は地下に表されています(地図上ではよく、傾いたり曲がったとしているのが普通です)。地層の上下関係を表すには、片方の地層の上ほうの方が古いのがあります。地塊によって地色は異なり、等高線に沿って、南の方に上の地層が載っている場所や、海岸線に沿って(どちらかが古い)新しい地層が乗っている場所などがあります。

表土を剥がしたイメージです。(実際は、このように剥がせないので現地調査によるデータから作成されます。)

1992年、富山県、4,800円

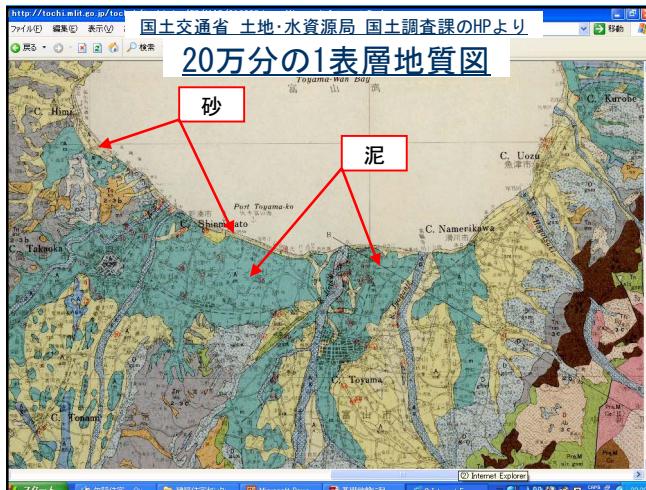
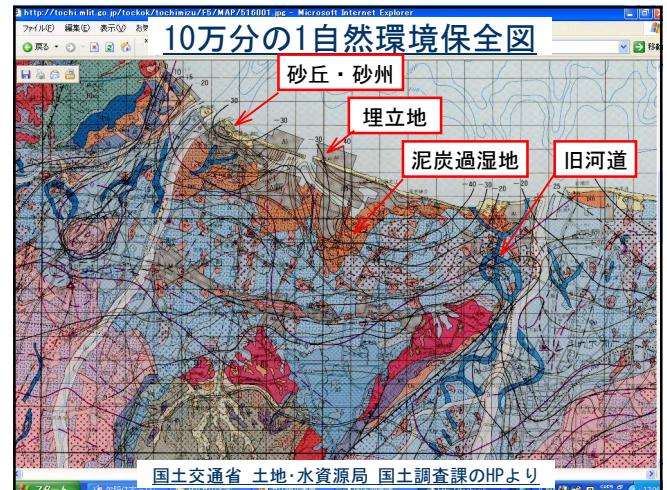
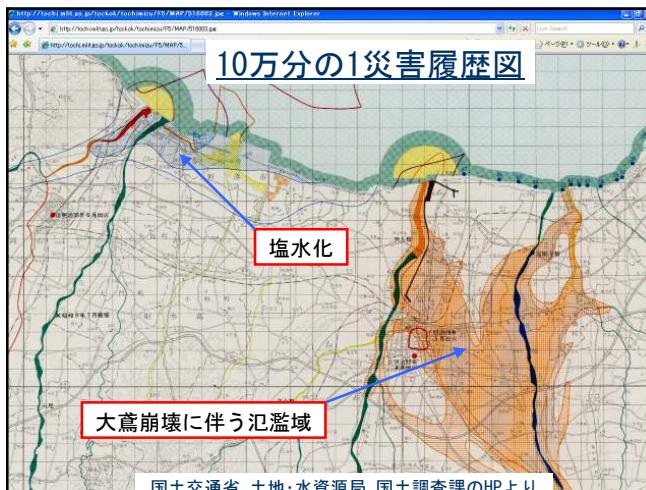
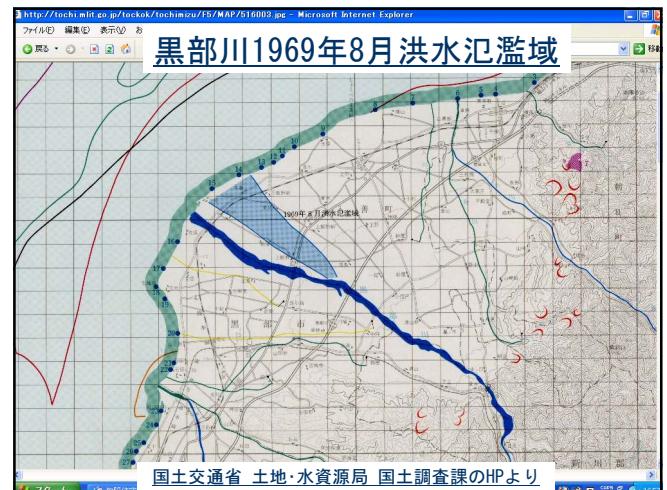
- 約2万年前の最終氷期の最寒冷期には、大地は洪積層に覆われ、海面は現在よりも約120mほど低く、洪積層は削り取られて谷を形成した。
- 最終氷期後期に入り、海面が上昇すると、それまで谷であった河川の下流部に土砂が堆積し、周りの洪積層よりも一段低い沖積層で出来た沖積平野を形成した。
- 沖積層は**、地質学的に最も新しい未固結の地層であり、砂礫層などを除くと非常に軟弱である。
- 沖積粘性土層が堆積する場所では地盤沈下が、地下水が高く緩い沖積砂質土層では、液状化現象が起こりやすい。
- 洪積層は**、比較的高い台地上に分布し、沖積層よりも固結度が高く、良好な砂礫層や粘性土地盤が多い。
- このため、地盤沈下、洪水、地震災害時の液状化などの被害に遭いにくいため、古くから重要建造物は洪積層が露出している土地に建てられていることが多い。
