# 平成 19 年度 新潟県中越沖地震 災害調査速報

調 査 日：平成 19 年 7 月 22 日(日)

調査場所：新潟県柏崎市内（詳細は、災害調査コース図を参照下さい。）

調 査 団：(社)地盤工学会北陸支部、新潟県中越沖地震災害調査団

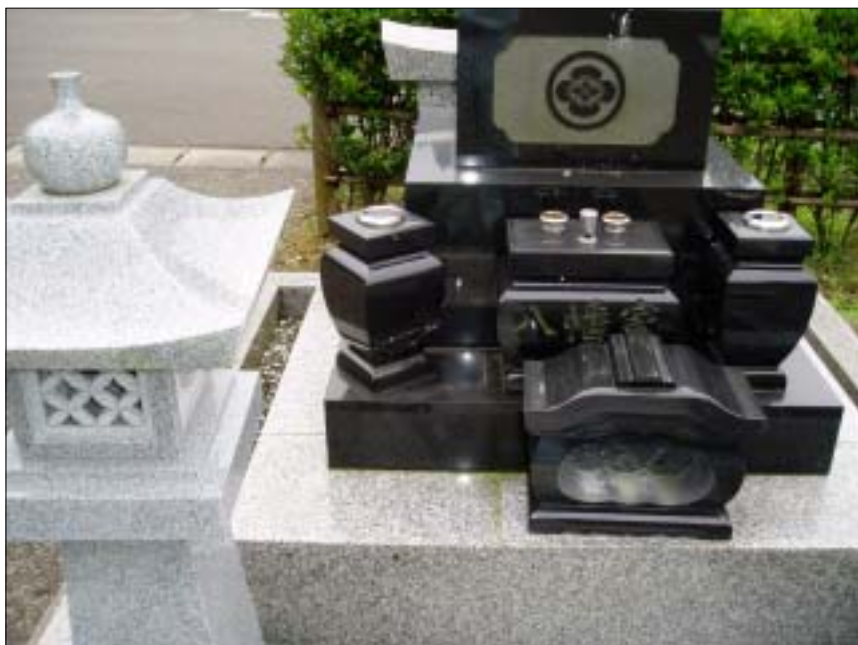
写真名：堀-15、花立の移動  
 撮影箇所：堀地内、県道73号  
 撮影日：2007年 7月 22日  
 コメント：新しくても固定していない花立などは、地震動によって移動している。
